**PATOLOGIAS NO REVESTIMENTO ASFÁLTICO E SUA RESTAURAÇÃO –
ESTUDO DE CASO DO ACESSO ESTADUAL AE-280B**

Trabalho de Graduação apresentado ao curso de Engenharia Civil da Universidade do Estado de Santa Catarina, como requisito parcial para obtenção do título de Bacharel em Engenharia Civil.

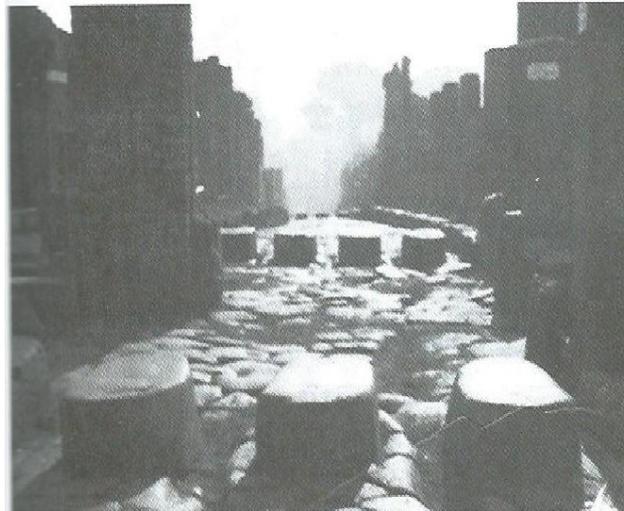
Figura 2 - Pavimento romano típico em via consular

Embora os egípcios tenham construído estradas há mais de 5 mil anos, com pavimento de pedras, para facilitar o transporte de grandes blocos de pedra, destinados à construção da pirâmide de Quéops, porém foram os romanos, que atingiram alto nível de desenvolvimento nesse campo conforme mostra a Figura 2 (SENÇO, 2008).

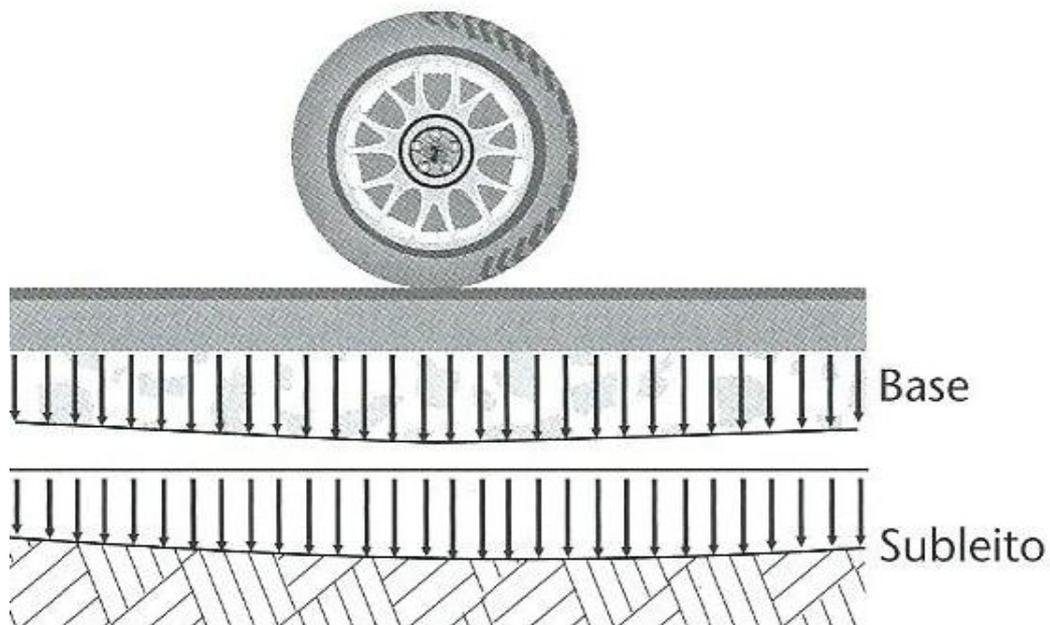
Figura 3 - Distribuição das ações no pavimento rígido

Em um pavimento rígido segundo Balbo (2007), verifica-se um campo de tensões bem mais disperso, com os efeitos da carga distribuídos de maneira semelhante em toda a dimensão da placa conforme a Figura 3, o que proporciona menores magnitudes de esforços verticais, ou seja, pressões sobre o subleito.

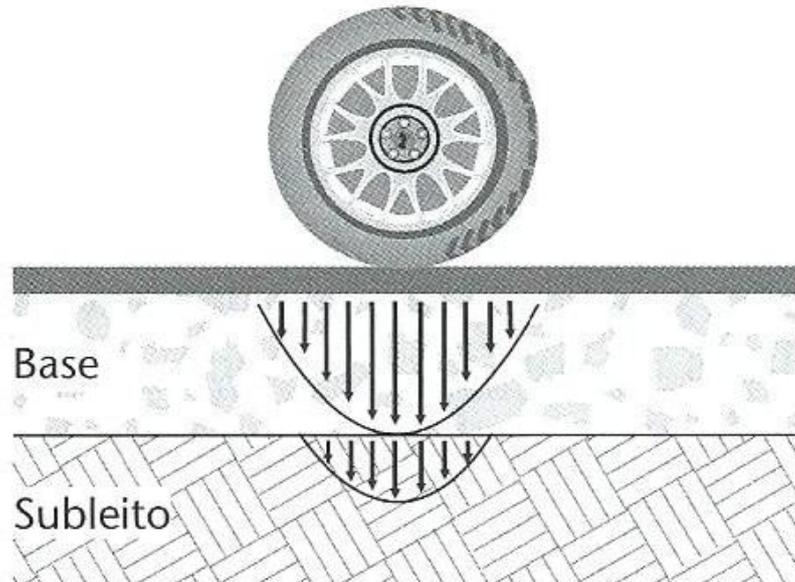
Figura 4 - Distribuição das ações no pavimento flexível

Segundo Baptista (1974), as tensões em pavimentos flexíveis, quando há uma carga atuante se dá de uma forma mais concentrada do que nos pavimento rígidos, atingindo camadas mais inferiores no solo, próximas ao ponto de aplicação dessa carga, conforme Figura 4.

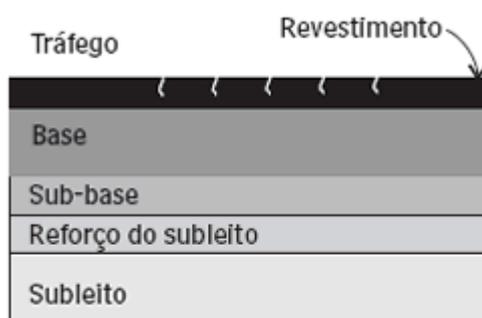
Figura 5 - Camadas do pavimento

Estas camadas do pavimento flexível podem ser vistas nas Figura 5 e Figura 6 conforme Gouveia (2012).

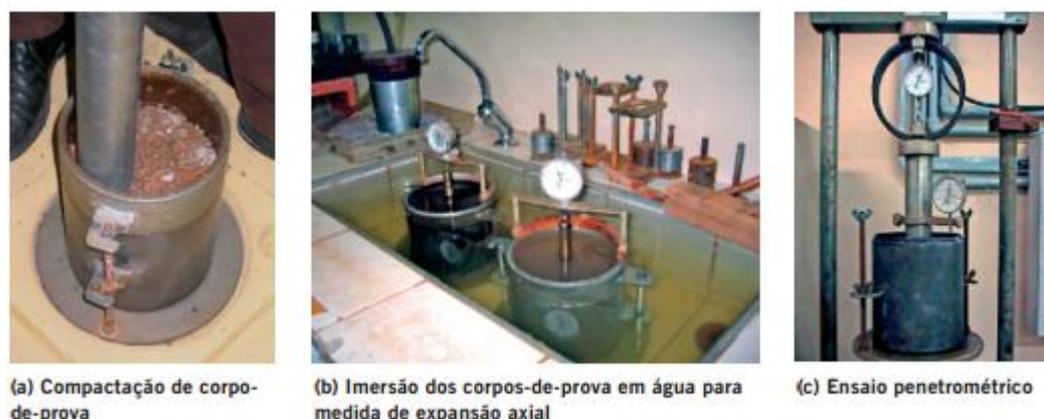
Figura 7 - Ensaio CBR

Bernucci *et al.*, (2006) descrevem que o CBR é usado para avaliar o potencial de ruptura, por meio de ensaio penetrométrico em laboratório. Todos os materiais são referenciados por um valor de porcentagem, representando o quão melhor ou pior é sua resistência comparado a uma “material padrão”. A Figura 7 ilustra o ensaio para determinação do CBR.

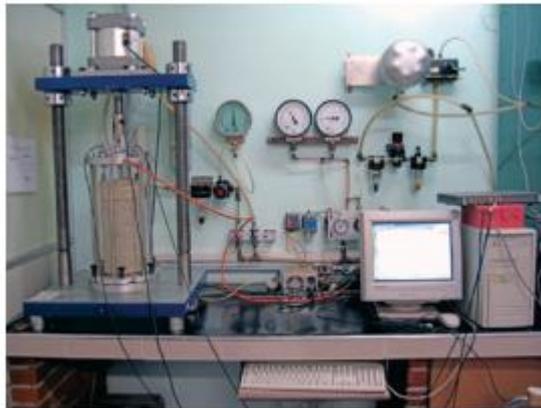
Figura 8 - Equipamento triaxial de cargas repetidas

Já sobre o Módulo de Resiliência, Bernucci, *et al.*, (2006) descrevem que para a sua determinação têm-se utilizado equipamentos de carga repetida em laboratório. A Figura 8 mostra um exemplo de equipamento triaxial de cargas repetidas.

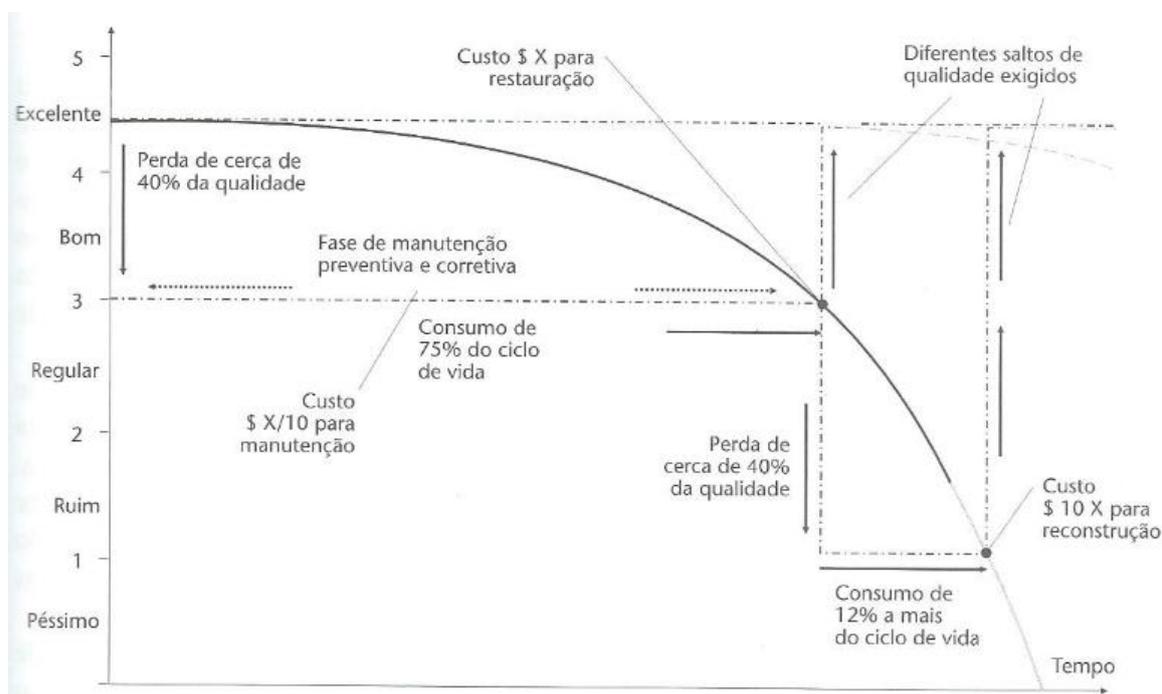
Figura 9 - Desempenho do pavimento

Segundo Balbo (2007), os custos de manutenção crescem exponencialmente com o aumento da degradação dos pavimentos. A restauração por recapeamento é admitida até determinada condição, onde na ausência de manutenção naquele momento, o pavimento vai se degradar tão intensamente que sua reconstrução, parcial ou total, seja inevitável em curto período de tempo, conforme mostra a Figura 9.

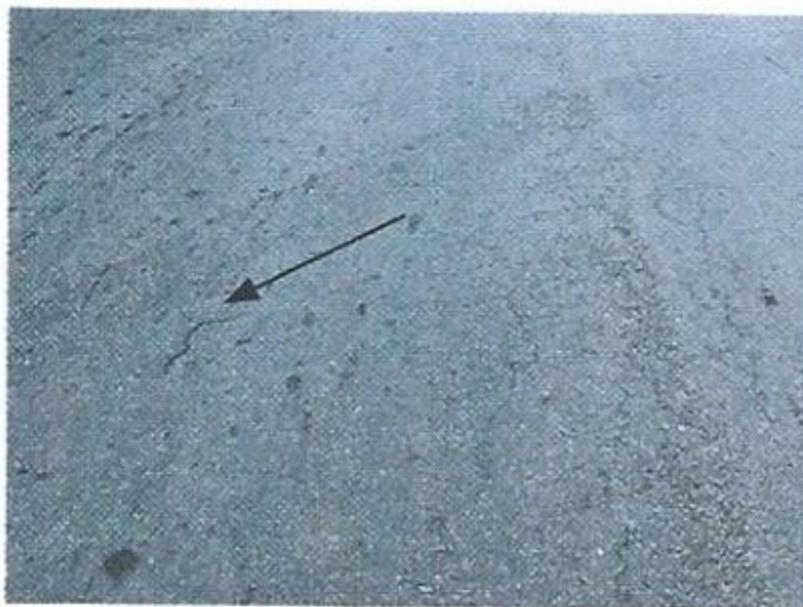
Figura 10 - Trinca longitudinal curta

Trinca isolada que apresenta direção predominantemente paralela ao eixo da via. Quando apresentar extensão de até 100 cm é denominada trinca longitudinal curta. Quando a extensão for superior a 100 cm denomina – se trinca longitudinal longa, mostrado nas figuras Figura 10 e Figura 11.

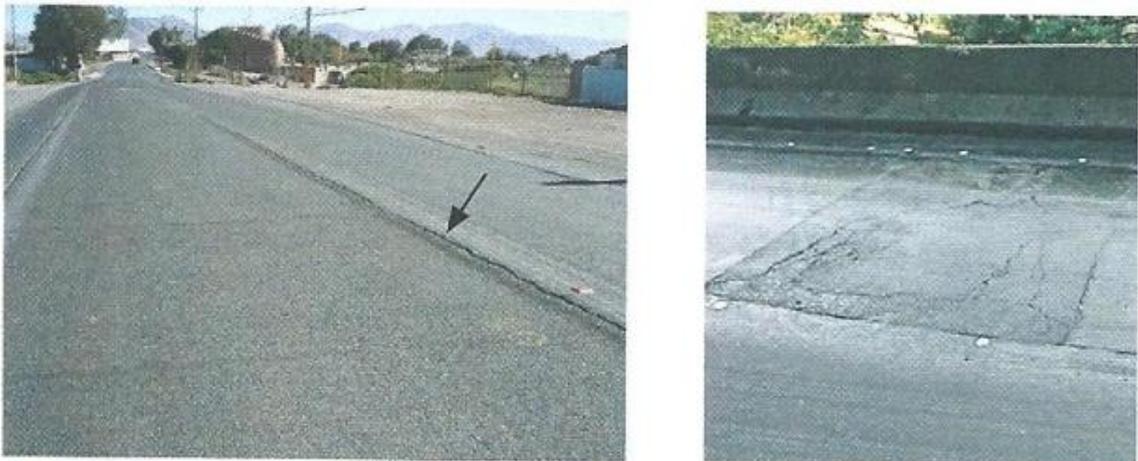
Figura 12 - Trinca de retração

Trinca isolada não atribuída aos fenômenos de fadiga e sim aos fenômenos de retração térmica ou do material do revestimento ou do material de base rígida ou semi-rígida subjacentes ao revestimento trincado sendo exemplificado na Figura 12.

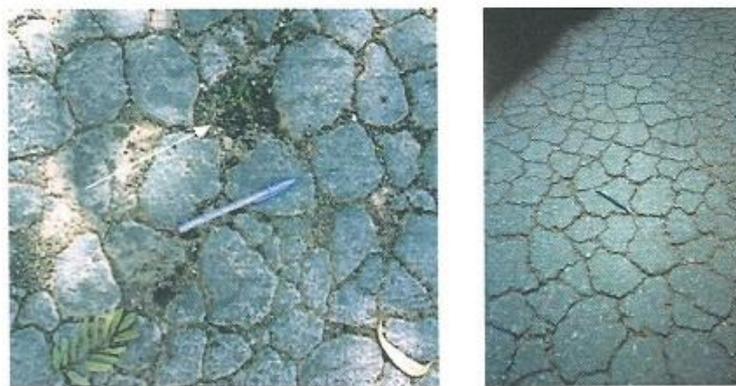
Figura 13 - Trinca tipo "couro de jacaré"

Conjunto de trincas interligadas sem direções preferenciais, assemelhando-se ao aspecto de couro de jacaré conforme Figura 13. Essas trincas podem apresentar, ou não, erosão acentuada nas bordas.

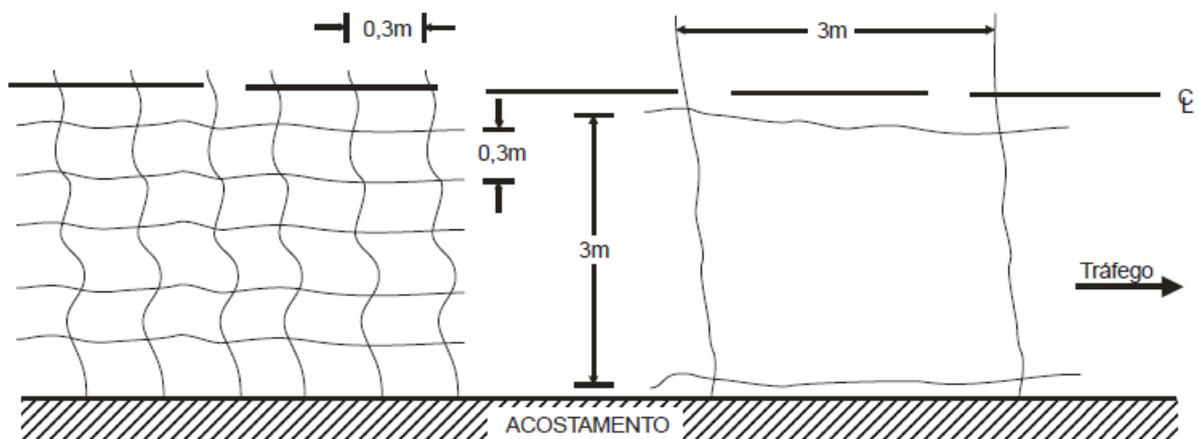
Figura 14 - Trinca tipo bloco

Conjunto de trincas interligadas caracterizadas pela configuração de blocos formados por lados bem definidos, podendo, ou não, apresentar erosão acentuada nas bordas. Conforme mostrado na Figura 14.

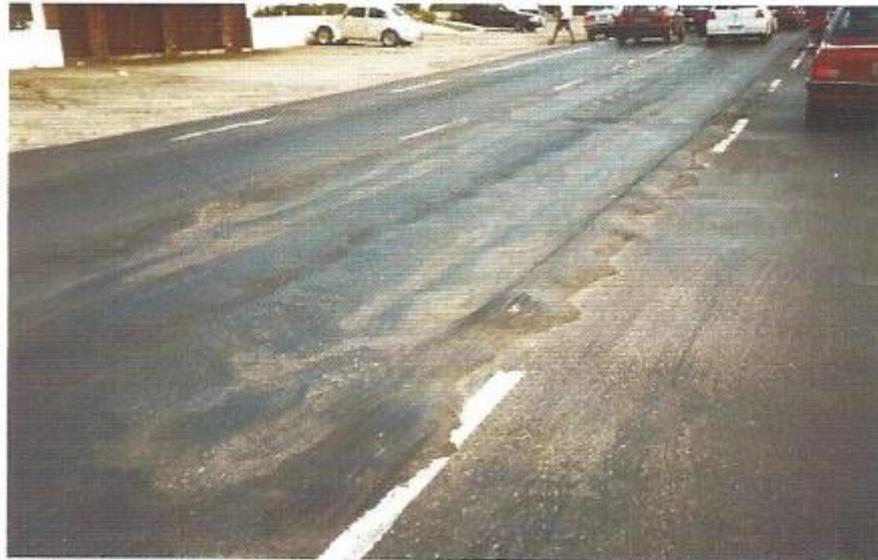
Figura 15 - Afundamento do pavimento

Deformação permanente caracterizada por depressão da superfície do pavimento, acompanhada, ou não, de levantamento, podendo apresentar-se sob a forma de afundamento plástico ou de consolidação, como exemplo a Figura 15.

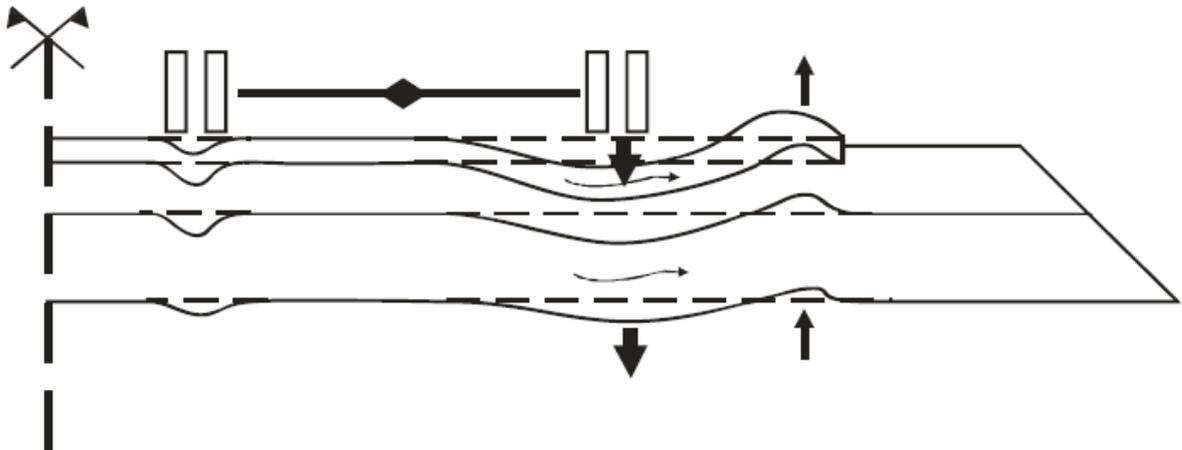
Figura 16 - Afundamento plástico

Afundamento causado pela fluência plástica de uma ou mais camadas do pavimento ou do subleito, acompanhado de levantamento. Quando ocorre em extensão de até 6m é denominado afundamento plástico local; quando a extensão for superior a 6 m e estiver localizado ao longo da trilha de roda é denominado afundamento plástico da trilha de roda, conforme mostrado na Figura 16.

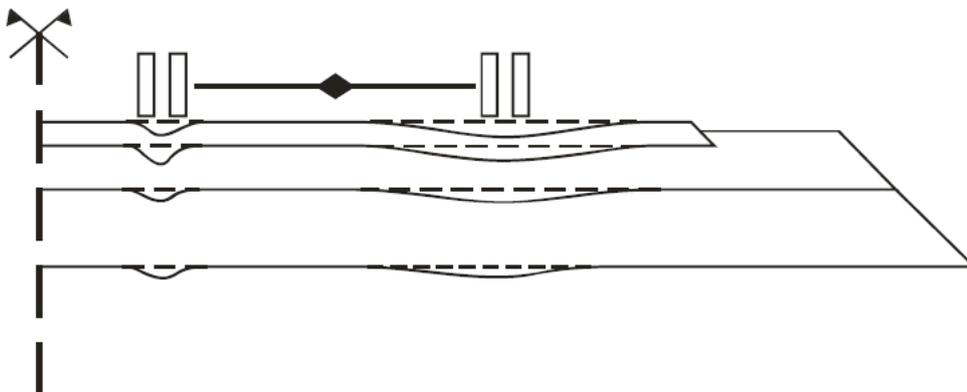
Figura 17 - Afundamento por consolidação

Afundamento de consolidação é causado pela consolidação diferencial de uma ou mais camadas do pavimento ou subleito sem estar acompanhado de solevamento. Quando ocorre em extensão de até 6m é denominado afundamento de consolidação local; quando a extensão for superior a 6m e estiver localizado ao longo da trilha de roda é denominado afundamento de consolidação da trilha de roda, exemplificado na Figura 17.

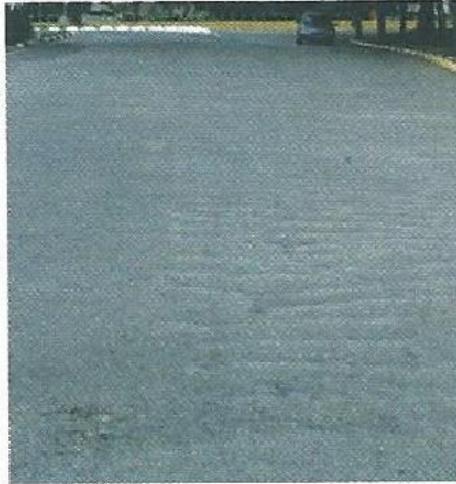
Figura 18 - Corrugação na pista

Deformação caracterizada por ondulações ou corrugações transversais na superfície do pavimento, conforme indicado na Figura 18.

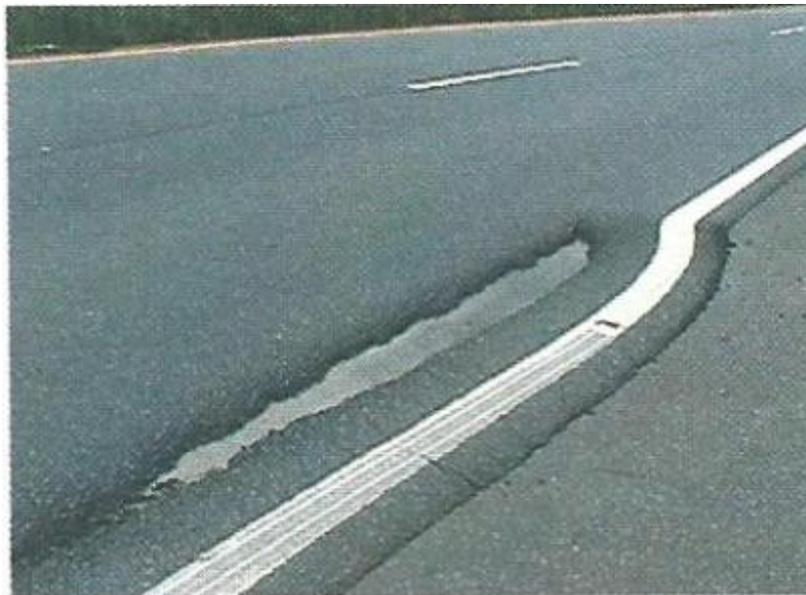
Figura 19 - Escorregamento

Deslocamento do revestimento em relação à camada subjacente do pavimento, com aparecimento de fendas em forma de meia-lua, conforme Figura 19.

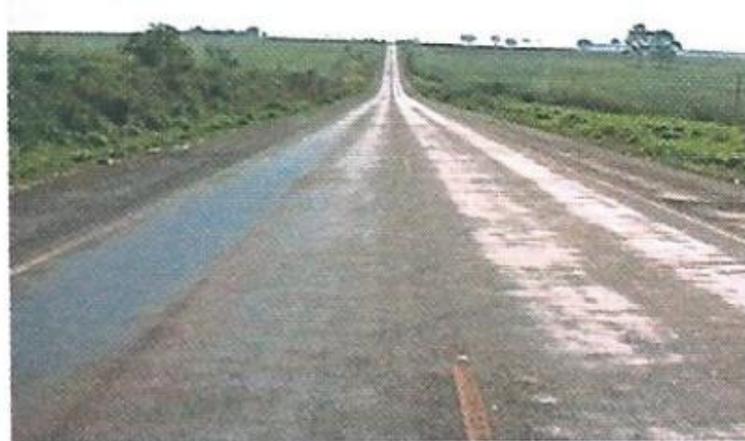
Figura 20 - Exsudação

Excesso de ligante betuminoso na superfície do pavimento, causado pela migração do ligante através do revestimento, conforme a Figura 20.

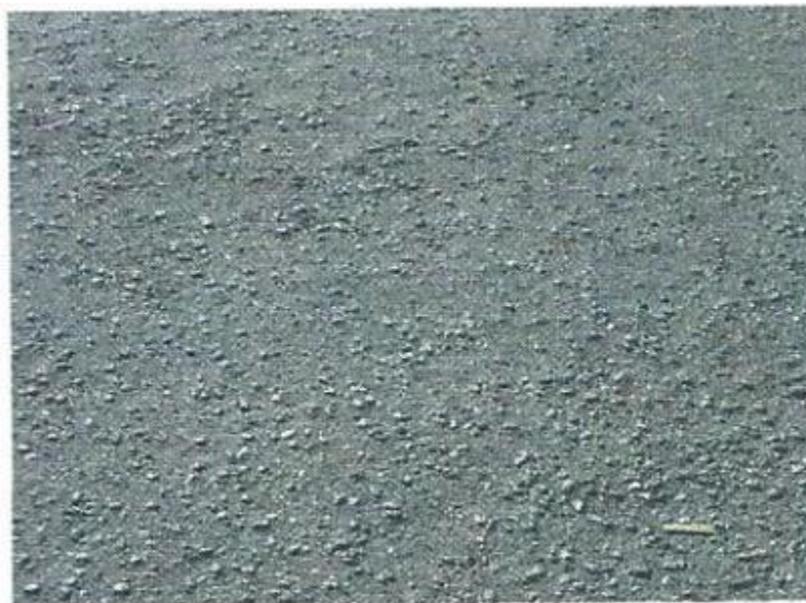
Figura 21 - Desgaste do pavimento

Efeito do arrancamento progressivo do agregado do pavimento, caracterizado por aspereza superficial do revestimento e provocado por esforços tangenciais causados pelo tráfego tendo com exemplo a Figura 21.

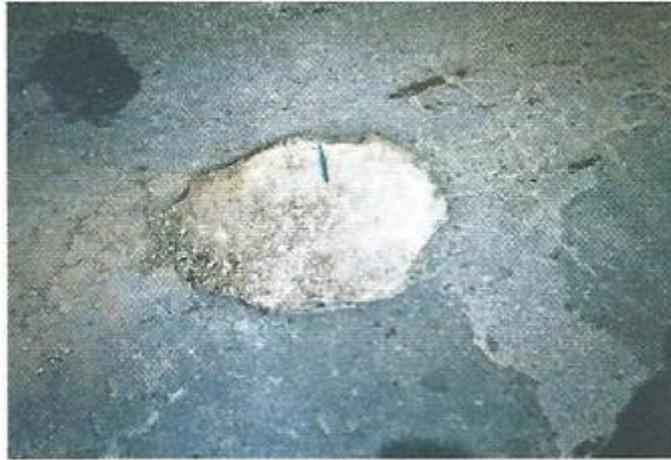
Figura 22 - Panela

alcançar as camadas inferiores do pavimento, provocando a desagregação dessas camadas, conforme Figura 22.

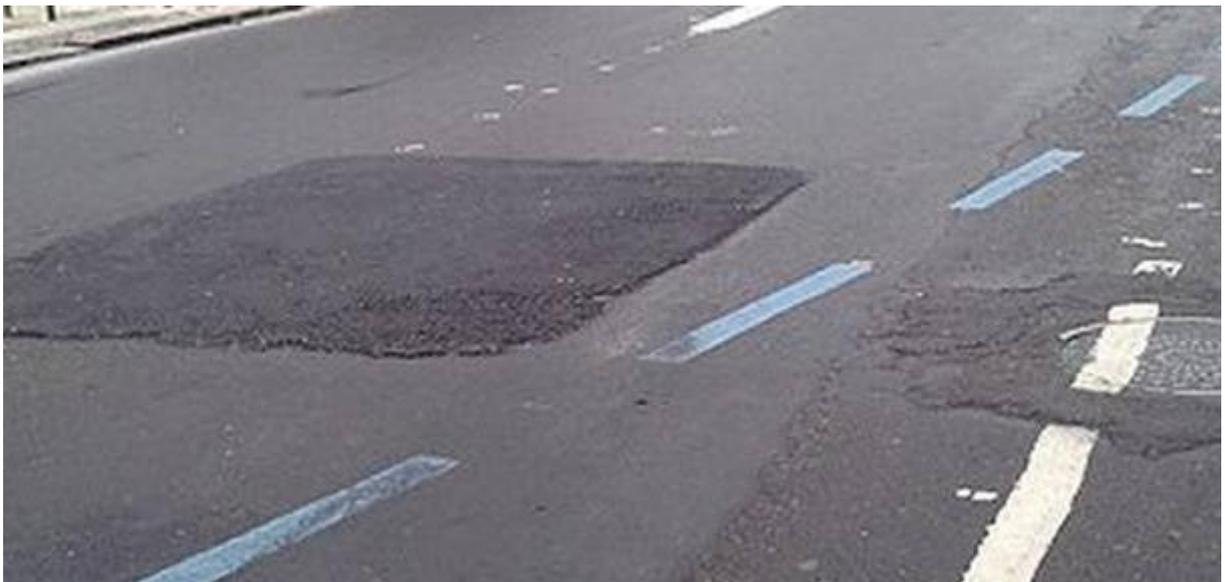
Figura 23 - Remendo

Porção da superfície do pavimento onde é removida e substituída após a construção inicial, como exemplo a Figura 23.

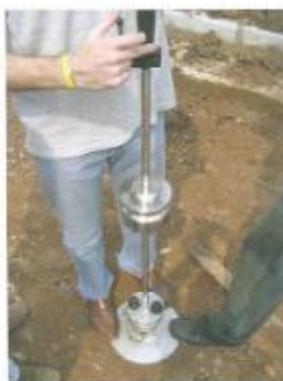
Figura 28 - Exemplo de avaliação semi-destrutiva

O método semidestrutivo é aquele que se vale de aberturas menores de janelas no pavimento que permitam utilizar um instrumento portátil de pequenas dimensões para a avaliação da capacidade de carga de um pavimento (BERNUCCI, *et al.*, 2006), conforme mostrado na Figura 28.

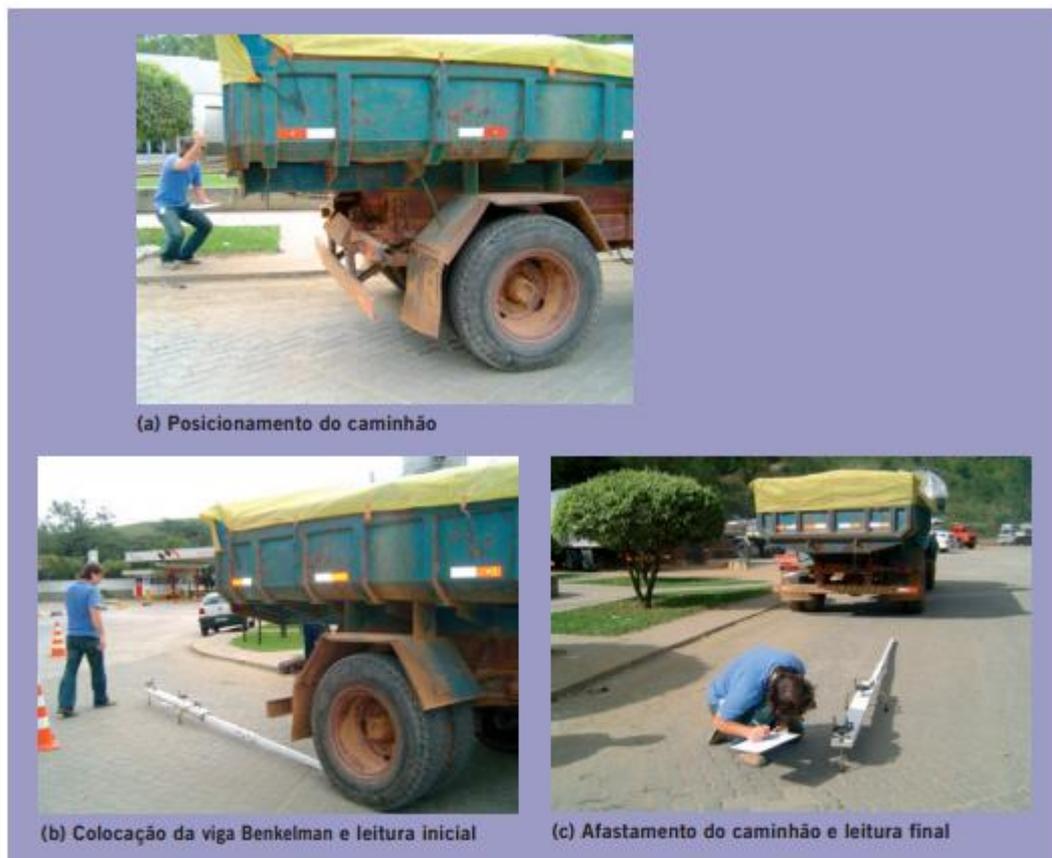
Figura 30 - Procedimento de medição com viga Benkelman

Segundo Bernucci (2006) faz – se duas leituras, uma inicial e uma a 25 cm da inicial que chamamos de deflexão (d_{25}), onde auxilia no cálculo do raio de curvatura no qual faz uma relação entre a medição inicial (d_0) e a medição a 25cm (d_{25}) calculado pela seguinte fórmula:

Tal procedimento é mostrado nas Figura 29 e Figura 30.

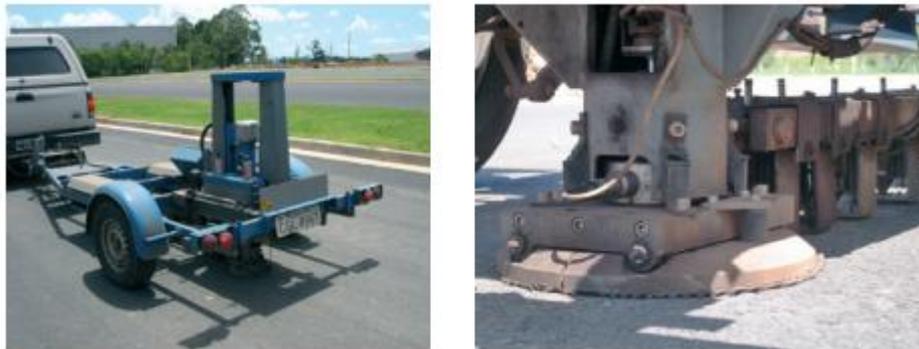
Figura 31 - Falling weight deflectometer

Já o FWD - *falling weight deflectometer* é um equipamento concebido a partir de conceitos anteriormente desenvolvidos para testes geofísicos, tratando – se de um ensaio no qual uma carga dinâmica, aplicada instantaneamente por impacto (pulso de carga) sobre uma placa de dimensões conhecidas, procurando assim simular a aplicação de carga de um par de rodas do caminhão, conforme mostrado na Figura 31 (BALBO, 2007).

No processo de análise, as ondas resultantes dos deslocamentos da superfície nos vários pontos são captadas e suas acelerações integradas para definição da distância percorrida, o que fornece a deflexão em cada geofone, fazendo assim serem muito rapidamente determinadas e registradas digitalmente as bacias de deformação em cada ponto analisado (BALBO, 2007).

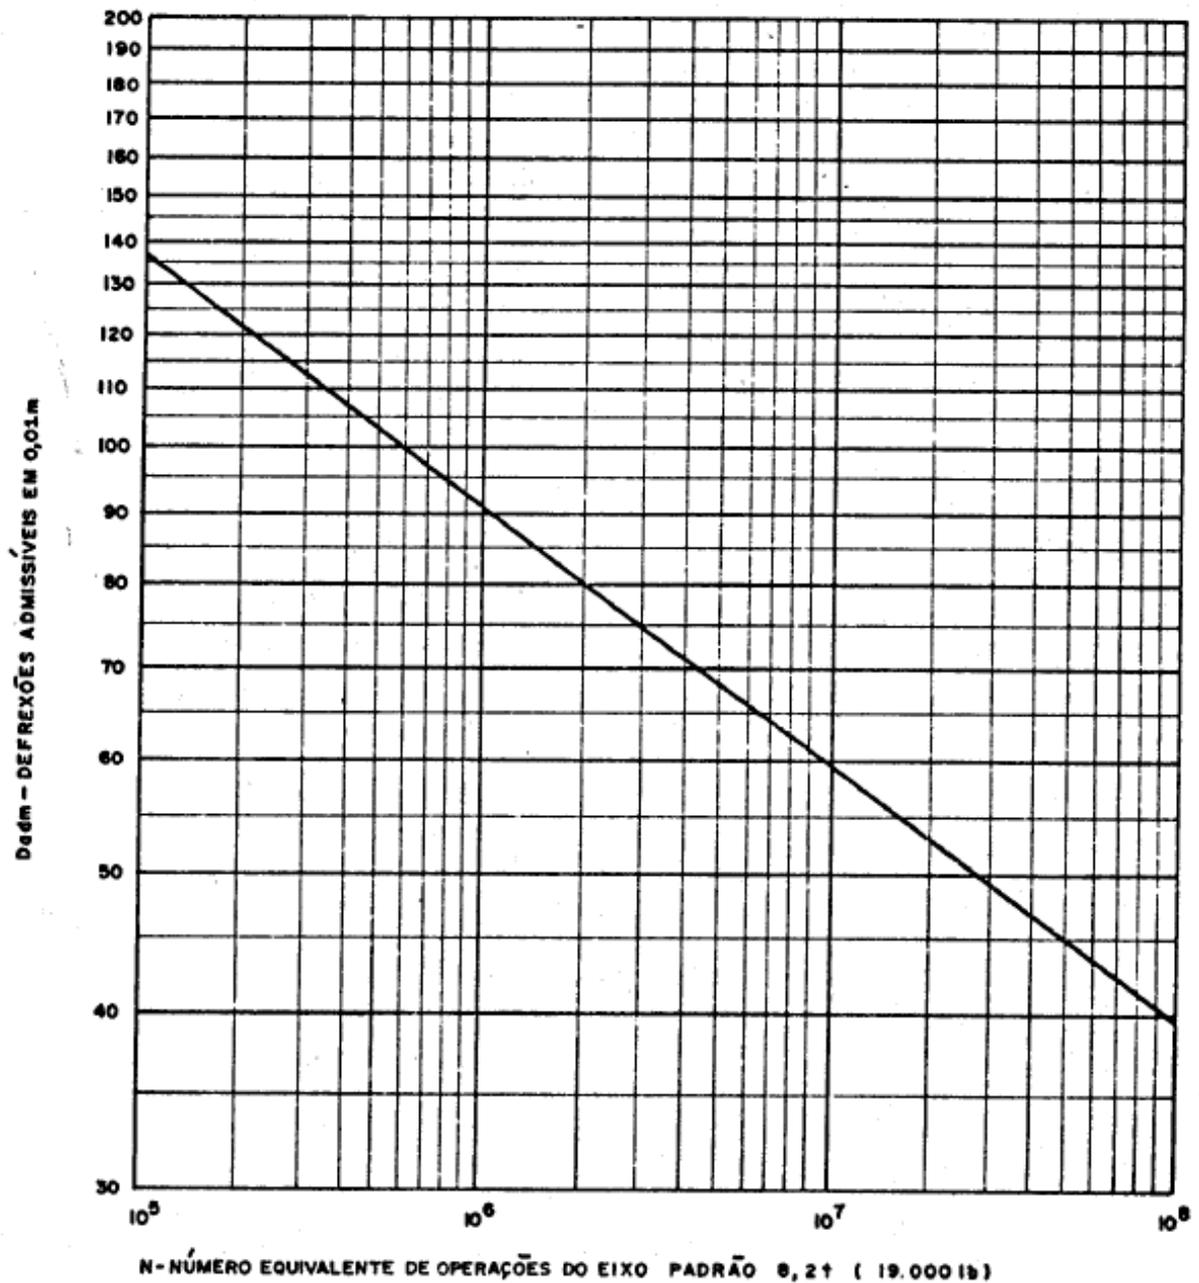
Gráfico 1 - Deflexão admissível

Para que não surjam trincas no revestimento, é necessário manter a deflexão do pavimento abaixo de um determinado valor que é a Deflexão Admissível (D_{adm}), onde em pavimentos flexíveis, constituídos de revestimento betuminoso executado sobre base granular, o valor da deflexão admissível em 0,01 mm é dado pela seguinte expressão segundo DNER (1979):

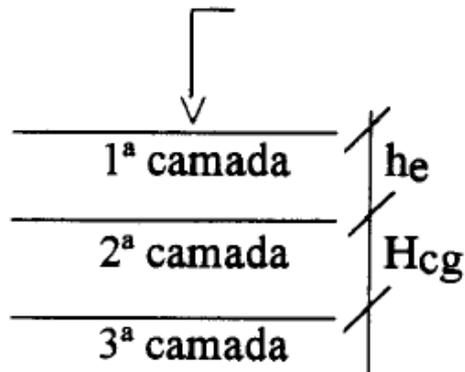
Figura 34 - Estrutura de referência

A 1ª camada é a camada betuminosa, retirando a espessura (h_e) por meio de sondagens rotativas no revestimento e coleta de amostras, a 2ª camada é a camada granular onde são consideradas as camadas de base, sub-base e/ou reforço do subleito, determinado sua espessura total (H_{cg}), já a 3ª camada é a camada de solo, onde o mesmo deve ser classificado quanto às suas características resilientes, em função do valor do CBR e a porcentagem de silte-S, onde sua classificação pode ser vista na Tabela 15 (DNER-269, 1994).

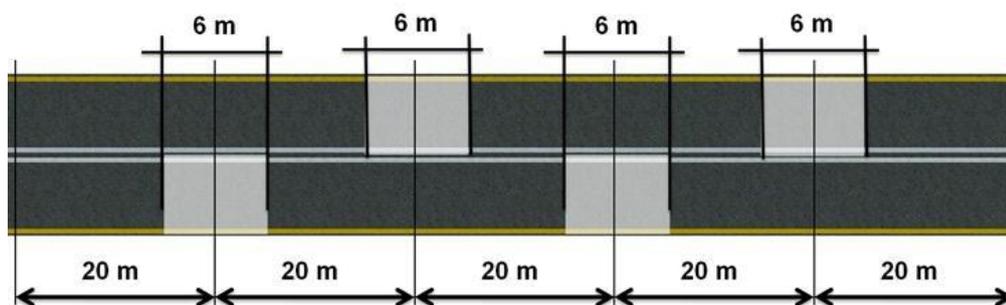
Figura 35 - Área inventariada

O acesso foi inventariado seguindo a norma do DNIT 006 PRO, ou seja, subdividindo o acesso em estações, espaçadas a cada 20 metros uma das outras, em faixas alternadas. Sendo que a área inventariada de cada estação foi 3 metros para montante e 3 metros para jusante do ponto marcado, conforme pode ser visto na Figura 35.

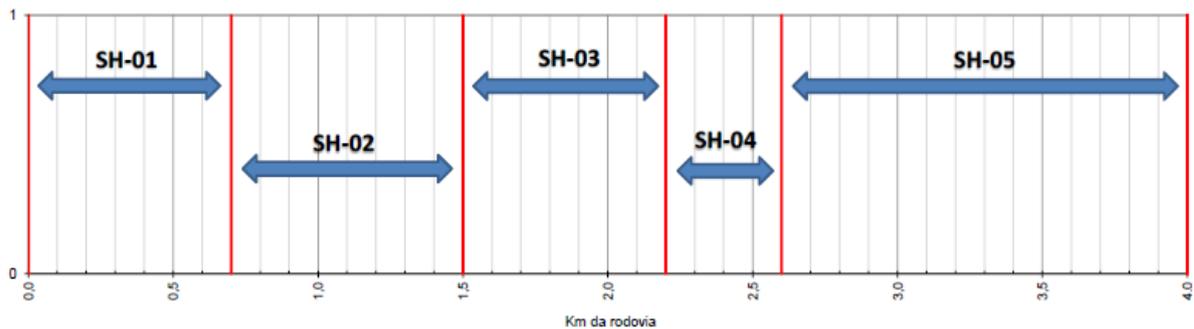
Figura 36 - Divisão dos subtrechos homogêneos

O acesso, para melhor caracterização e mais precisa avaliação e classificação foi dividida em subtrechos, com as mesmas características funcionais e estruturais, sendo levado em consideração os seguintes pontos:

Com esta divisão, os dados foram agrupados conforme seu subtrecho homogêneo como dito anteriormente, para sua melhor caracterização. A Tabela 16 mostra o estaqueamento e a extensão de cada subtrecho.

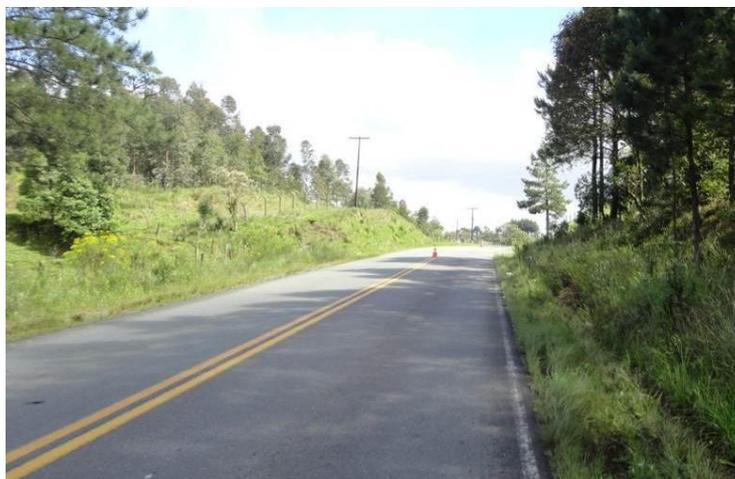
Figura 37 - Seção tipo do pavimento

O acesso estadual é composto por duas faixas de 3,50 m de largura, em cada sentido, sendo assim um total de 7,00 m no seu geral. Não há acostamento, apenas alguns alargamentos no seu trecho urbano, a Figura 37 mostra a seção tipo do pavimento que foi estudado.

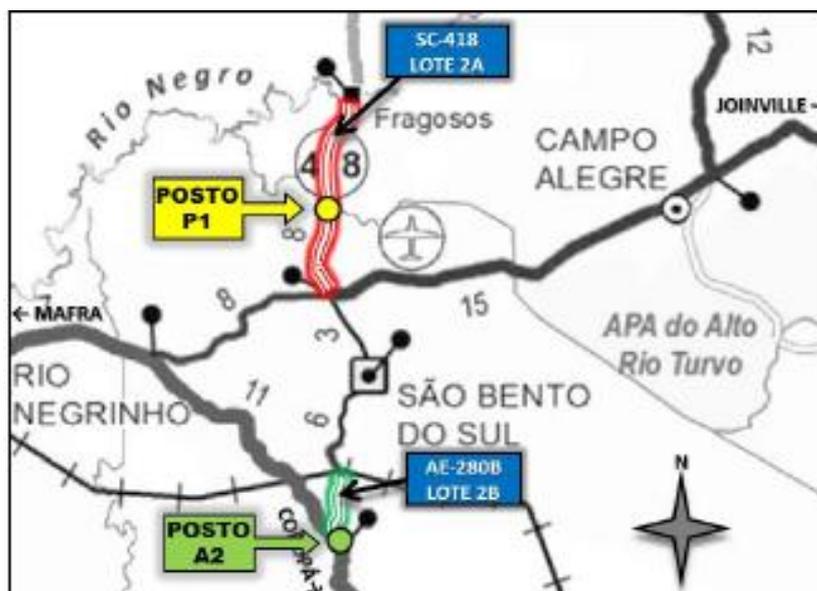
Figura 38 - Localização dos postos de contagem

O posto P1 é localizado na interseção da SC-418 com o acesso à Estrada do Fundão (Km 62+830) realizado neste a contagem completa sendo feitas contagens de 13 horas e de 24 horas, já o posto adicional A2 é localizado na interseção do trecho de projeto (Km 0+000) com a BR-280/SC, realizado contagem de 13 horas, tais localizações podem ser vistas na Figura 38.

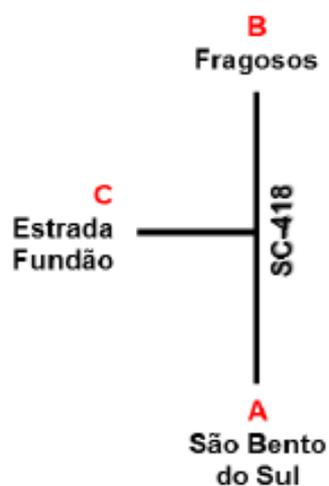
Figura 39 - Fluxo de tráfego no posto P1

O resumo das contagens do posto P1 é apresentado na Tabela 59, onde foram realizadas contagens de 13 horas e de 24 horas ambas na quarta-feira, tal contagem seguiu os fluxos de tráfego apresentados na Figura 39.

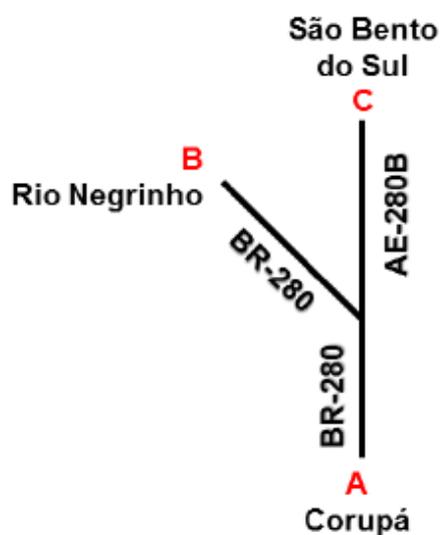
Figura 40 - Fluxo de tráfego no posto A2

A contagem no posto A2, realizada no trecho do acesso estadual que este trabalho está avaliando é apresentada na Tabela 60, a qual ocorreu em uma sexta-feira com duração de 13 horas. A contagem no A2 seguiu o fluxo de tráfego apresentado na Figura 40.
