**ANALISE DAS TÉCNICAS QUE VISAM MINIMIZAR FISSURAS NA
ALVENARIA DE VEDAÇÃO EM ESTRUTURAS DE CONCRETO
ARMADO MOLDADO IN LOCO**

UNIVERSIDADE DO ESTADO DE SANTA CATARINA – UDESC
CENTRO DE CIÊNCIAS TECNOLÓGICAS – CCT
DEPARTAMENTO DE ENGENHARIA CIVIL – DEC

Trabalho de Graduação apresentado ao curso de Engenharia Civil da Universidade do Estado de Santa Catarina, como requisito para obtenção do título de Bacharel em Engenharia Civil.

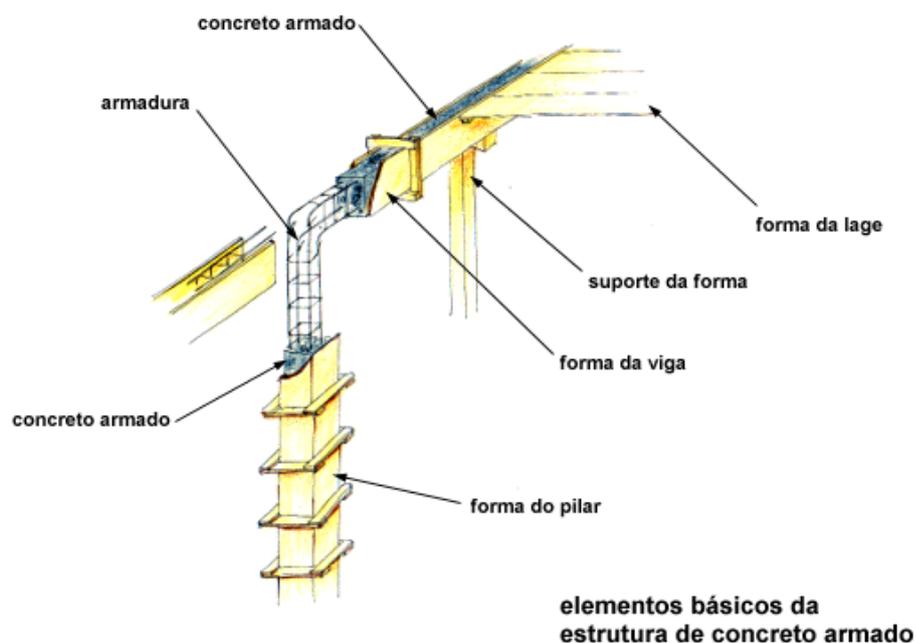
Figura 1 – Estrutura de Concreto Armado
Fonte: Edifique, 2011.

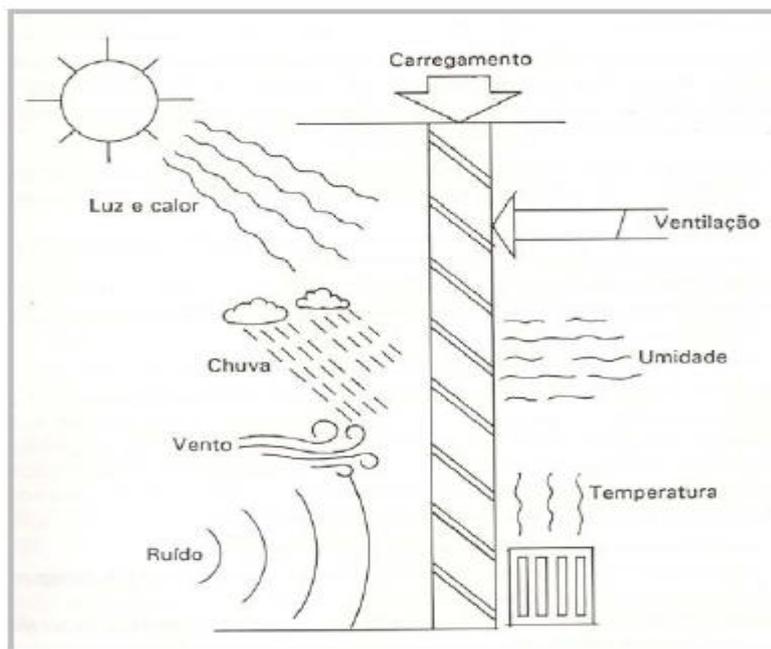
As alvenarias de vedação nada mais são do que superfícies verticais planas que podem dividir ou fechar determinados espaços de uma edificação. Funciona também como isolante térmico, acústico, proteção contra ação tempo, umidade, permitindo ainda a passagem de dutos para a instalação hidráulica e elétrica (CHING E ADAMS, 2001). Medeiros e Franco (1999) complementam que as paredes podem desempenhar a função de harmonia com os demais ambientes, resistência mecânica, segurança contra incêndios e durabilidade.

A Figura a seguir ilustra as solicitações que as paredes estão submetidas.

Figura 2 – Ações atuantes sobre as alvenarias de vedação
Fonte: Cincotto et al., 1995b apud Freua Sahade, 2005, p.9

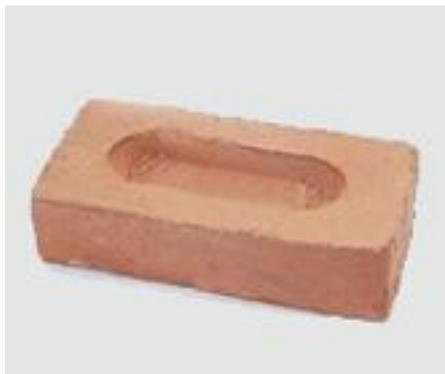
Tijolo Comum: Segundo Tramontin (2005) o tijolo comum é constituído de argila, sem vitrificação e é praticamente uniforme em seu formato retangular, compreende uma boa qualidade resistência a compressão, atua como isolante térmico, deve atender a uma resistêcia de mínima de 1,5 MPa e as dimensões mais encontradas são 9x5,7x19 e 9x9x19. Bauer (1979, p.401) complementa que o “tijolo comum poder ser caracterizado como um tijolo de baixo custo, usado exclusivamente para fins estruturais e de vedação, sem muitas exigências quanto à aparência”. A figura abaixo ilustra o modelo simples de tijolo comum.

Figura 3 – Tijolo Comum
Fonte: Portal Construir, 2011.

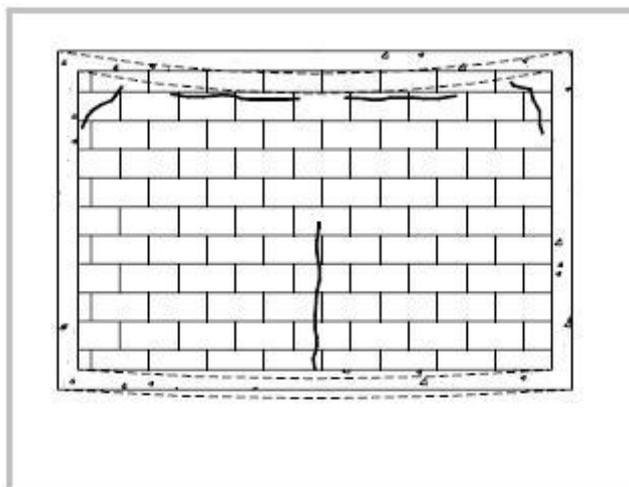
Para Thomaz (1990) a estrutura inferior deforma menos que a superior, neste caso trabalhando como uma viga alta submetida à flexão, ocorrendo fissura vertical no terço médio da alvenaria e inclinadas nas extremidades superiores. Thomaz (1989) complementa que o caminho percorrido pelas fissuras é na direção das fibras mais tracionadas devido ao fato de possuir maior concentração de armadura onde são redistribuídas as tensões, estas fissuras são de pequenas aberturas, porém em grande quantidade.

Figura 5 – Deformação da estrutura inferior menor do que a superior
 Fonte: Thomaz,1989 apud Sahade,2005,p.31

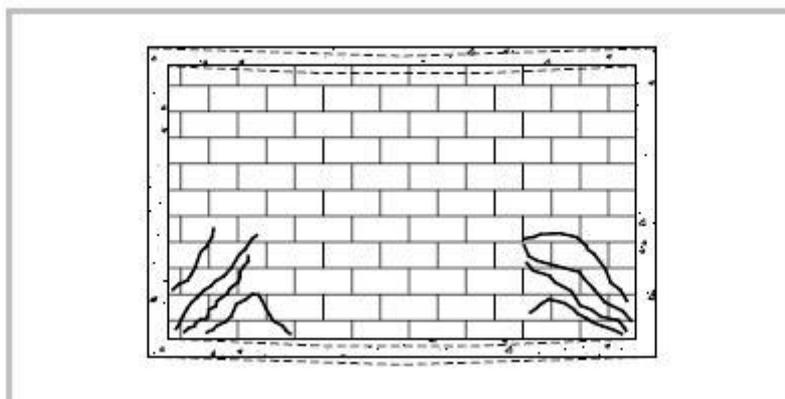
Thomaz (1990) relata que neste caso a deformação inferior é igual à parte superior ocasionando fissuras verticais e inclinadas devido ao fato de estar submetida praticamente ao esforço cisalhante. Para Thomaz (1989) o comportamento deste painel é semelhante aos das vigas insuficientemente armadas para combater o esforço cortante em que as fissuras ocorrem perpendicularmente ao trajeto dos esforços de tração, sendo possível notar nos cantos essas solicitações que são inclinadas aproximadamente 45° .

Figura 6 – Deformação inferior igual à parte superior
 Fonte: Thomaz,1989 apud Sahade,2005,p.32

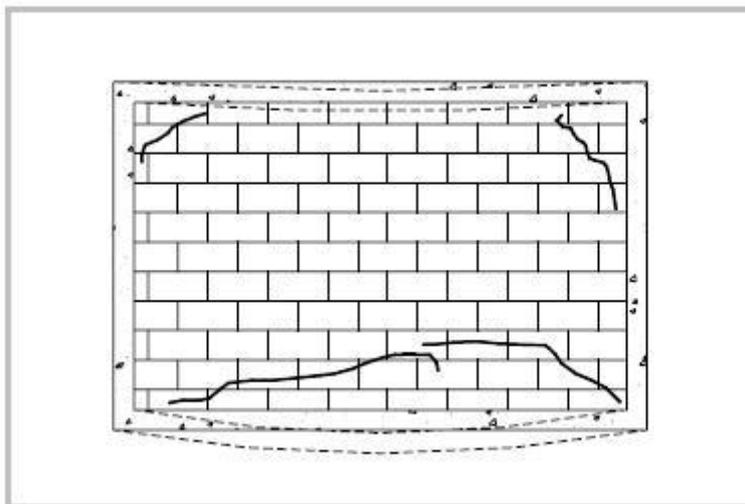
Neste caso Thomaz (1990) menciona a deformação da parte inferior da estrutura maior que a superior, em que se pode notar nas extremidades superiores fissuras inclinadas e junto a sua base fissuras na parte horizontal. Thomaz (1989) complementa ainda que próximo aos cantos superiores da parede tende a receber uma quantidade maior de carga, não distribuindo o carregamento de forma uniforme, fazendo com que ocorra o aparecimento de trinca inclinada nestas extremidades.

Figura 7 – Deformação inferior maior que a superior
Fonte: Thomaz, 1989 apud Sahade, 2005, p.31

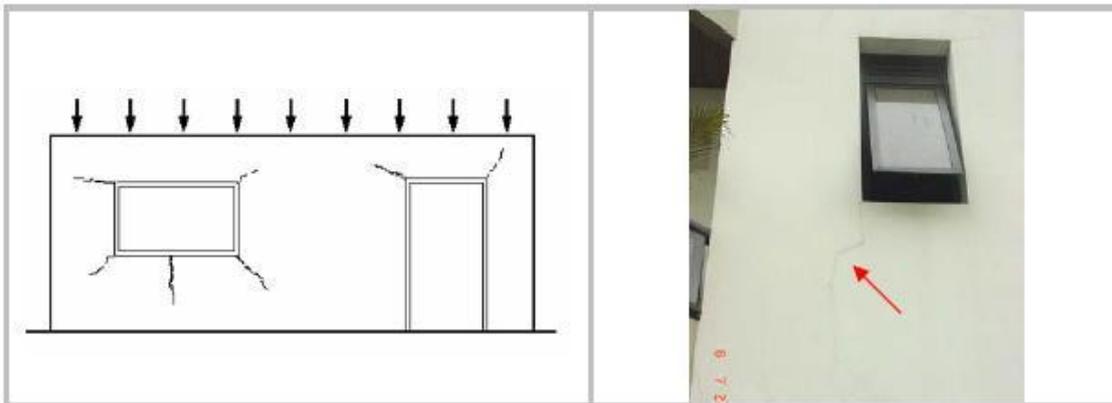
Para Thomaz (1990) o exagero na deformabilidade de vigas e lajes é o que leva ao aparecimento de fissuras neste caso e lembra que o lugar em que se encontra a abertura na parede pode influenciar no formato das fissuras. Thomaz (1989) complementa que podem variar em função do comprimento da parede, do tamanho da abertura além do grau de deslocamento sofrido.

Figura 8 – Deformação de vigas e lajes causando fissuras em aberturas
Fonte: Thomaz,1989 apud Sahade,2005,p.32

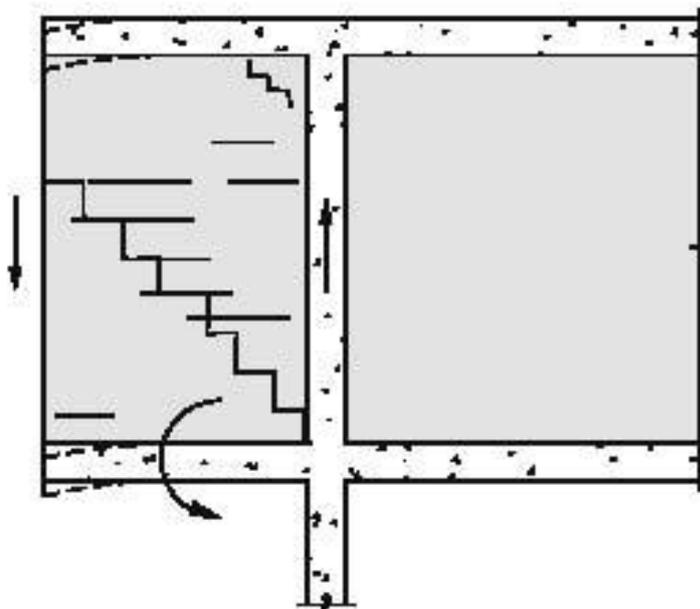
Nessa situação as fissuras nas alvenarias são inclinadas e aparecem quando as lajes ou vigas estão em balanço, seguidas de separação da parede e da estrutura (THOMAZ, 1990). Para Thomaz (1989), as flechas nos balanço das vigas de dois pavimentos consecutivos poderão ocasionar esforços de flexão nas alvenarias de vedação das fachadas. Ressalta ainda que a viga que está apoiada sobre essas vigas em balanço, recebe paredes geralmente com janelas (região debilitada devido à abertura), onde pode ocorrer a fissuração.

Figura 9 – Flexão de vigas em balanço causando fissuras
Fonte: Consultoria e Análise, 2010.

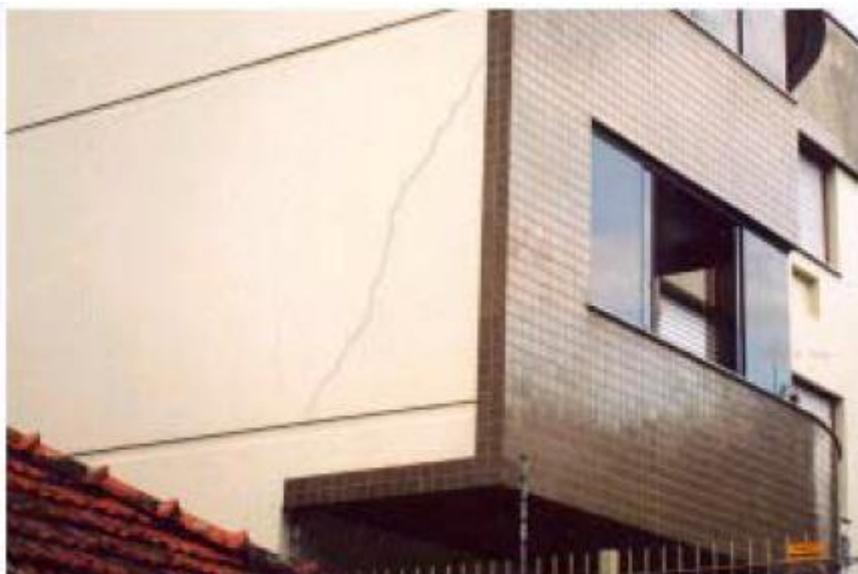
Figura 10 – Fissura inclinada em alvenaria devido a deformação do balanço
Fonte: Magalhães, 2004, p.71

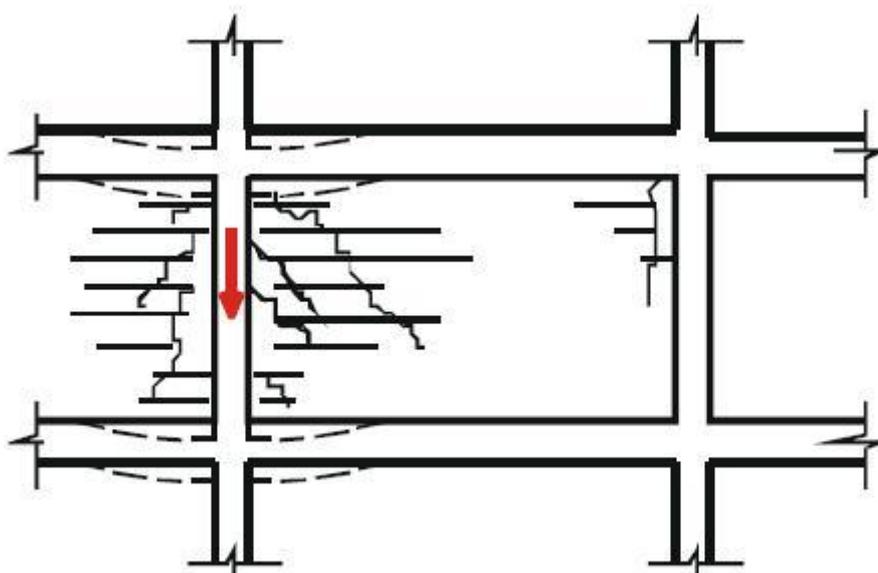
Para Thomaz (1989) os recalques das fundações acabam gerando fissuras inclinadas, confundido com as fissuras devida a flexão. Ele complementa que estas fissuras apresentam maiores aberturas e “deitam-se” em direção à região onde sofre o maior recalque.

Na figura abaixo o pilar que ocorre o recalque aparecem às fissuras inclinadas em sua direção, que se assemelham as de estruturas em balanço. É causado por tensões cisalhantes ou tração diagonal (THOMAZ, 1990).

Figura 11 – Fissuras causadas por recalques diferenciados das fundações
Fonte: Thomaz,1989 apud Magalhães,2004,p.80

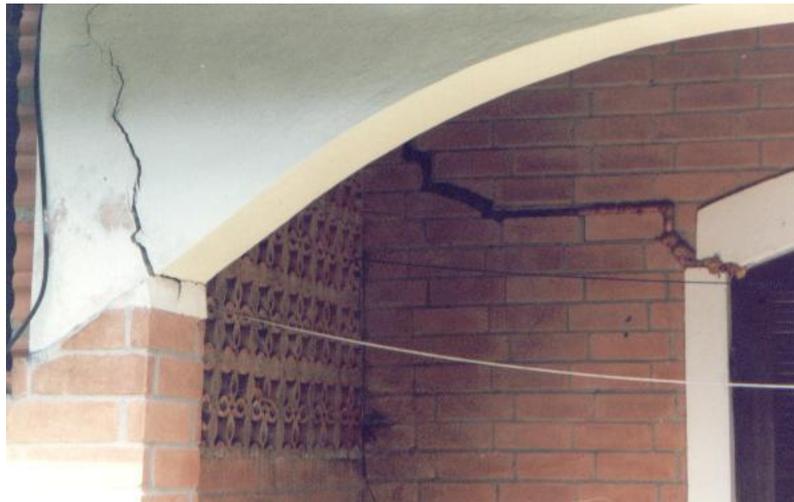
Figura 12 – Fissuras causados por recalques
Fonte: Watanabe, 2011

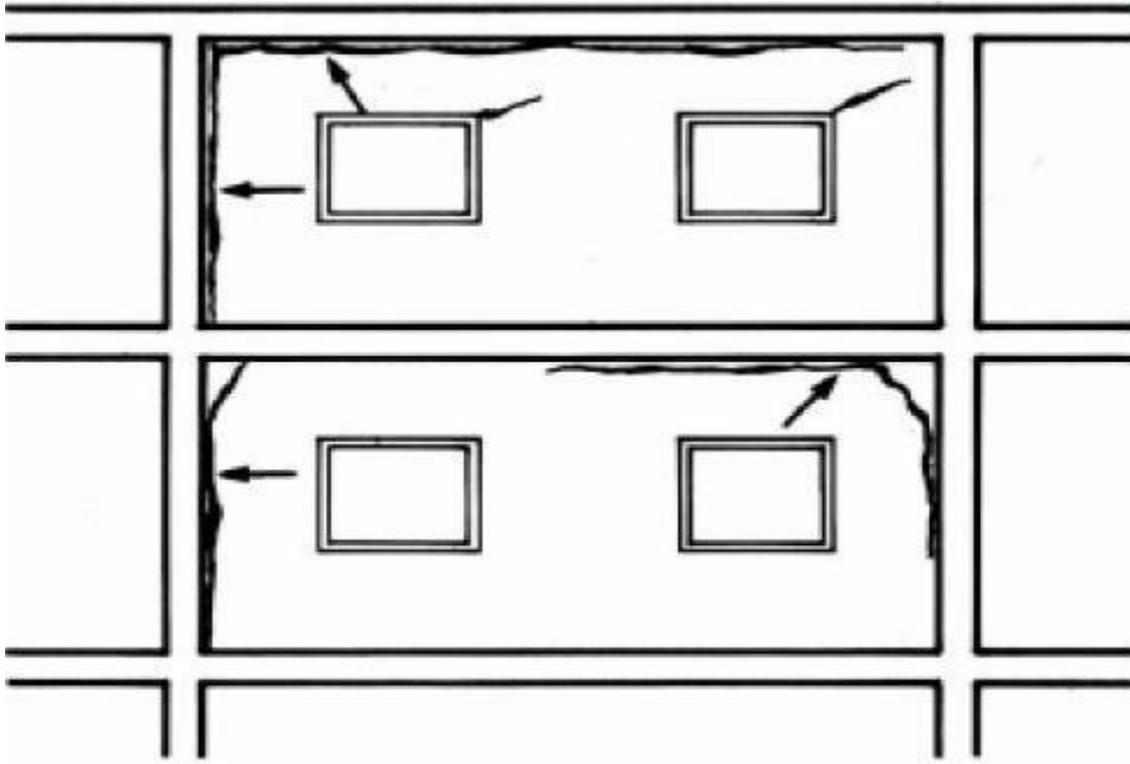
Thomaz (1990) relata que as movimentações higrotérmicas agem sobre as alvenarias de vedação e na própria estrutura, precisamente nos materiais que os constituem. Ele comenta também que os materiais que fazem essa ligação (alvenaria x estrutura) possuem propriedades físicas (porosidade, absorção, coeficiente de dilatação) diferentes o que provoca trabalhos diferentes, evidenciando as patologias.

Figura 13 – Fissuras causadas por Movimentações Higrotérmicas
Fonte: Vicenzo,2006,p.42

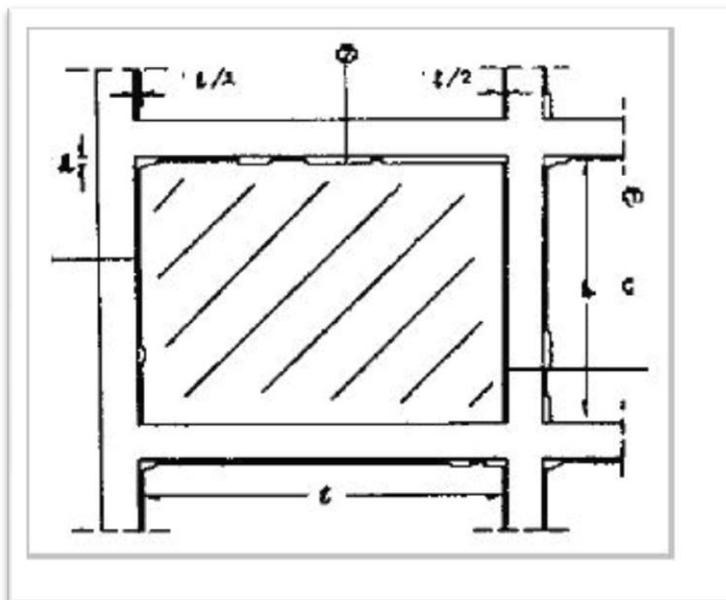
Nas edificações altas, com a estrutura de concreto armado aparente, devido à grande variação térmica presente pode ser encontrado fissuras inclinadas denotando o efeito de cisalhamento nas alvenarias (Thomaz, 1990).

Figura 14 – Fissuras Causadas pela dilatação térmica
Fonte: Sahade, 2005, p28

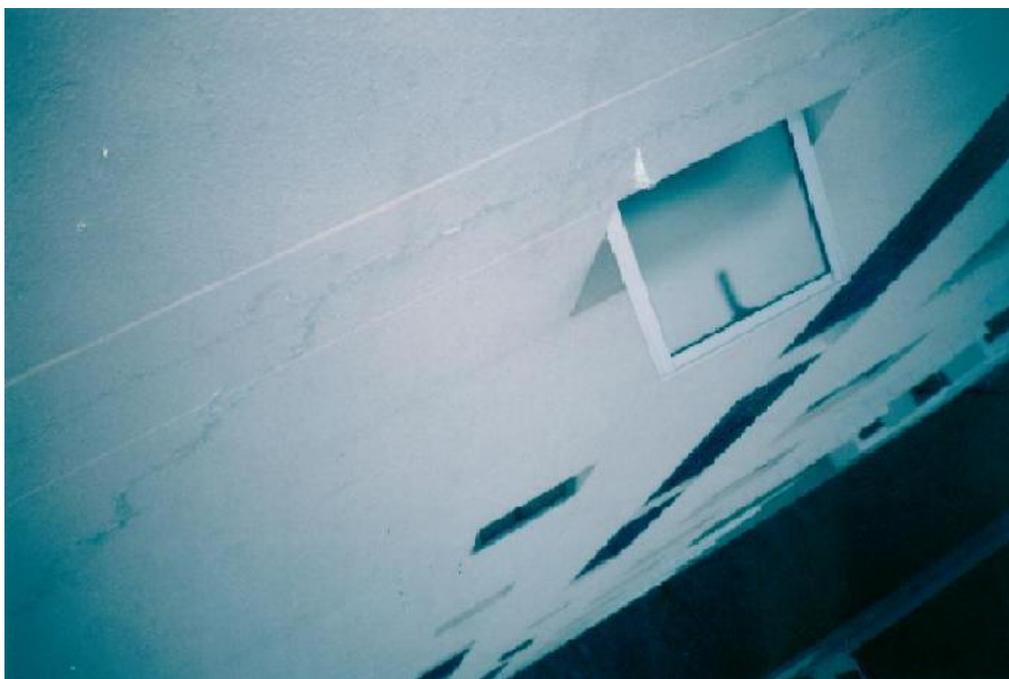
Figura 15 – Fissuras causadas pela dilatação térmica em um edifício
Fonte: Watanabe, 2011

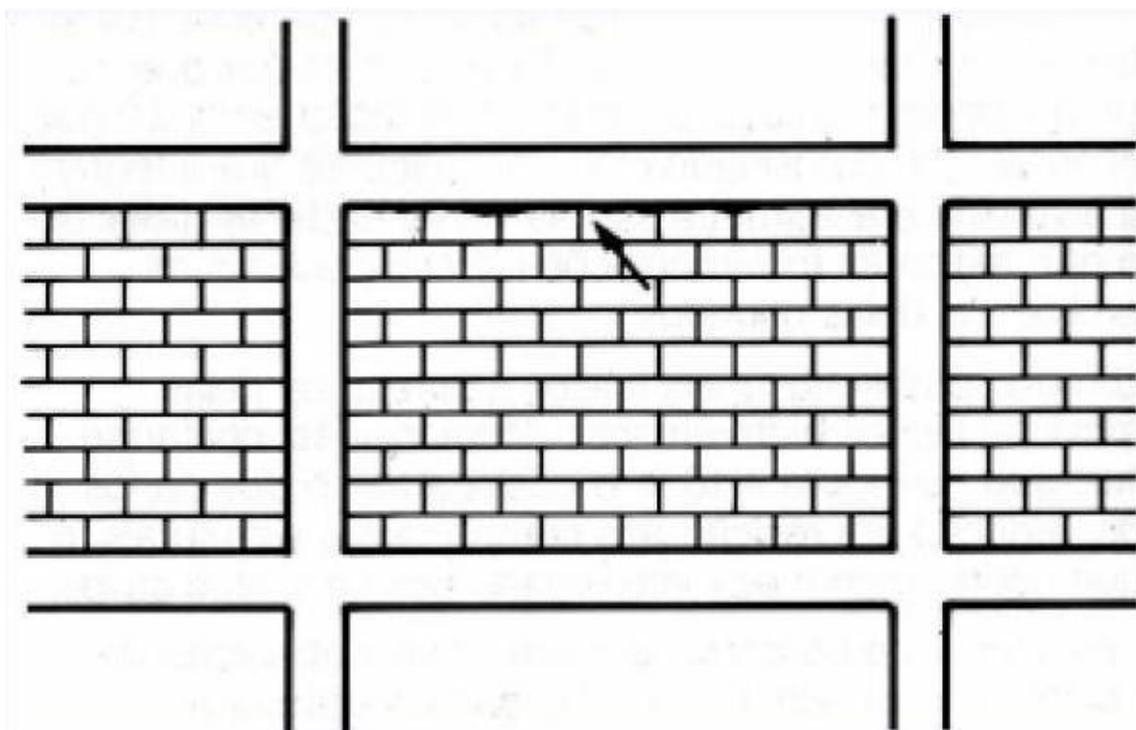
Para Thomaz (1990) o destacamento das paredes junto à estrutura também pode ser causado pelo trabalho do peso próprio da alvenaria além da retração de secagem da argamassa. Ele complementa ainda que devido a esse fato se o encunhamento junto à estrutura for realizado de forma prematura pode ocorrer à separação nos encontros parede x viga e parede x laje.

Figura 16– Destacamento da alvenaria junto a estrutura causado por retração da parede e encunhamento precoce

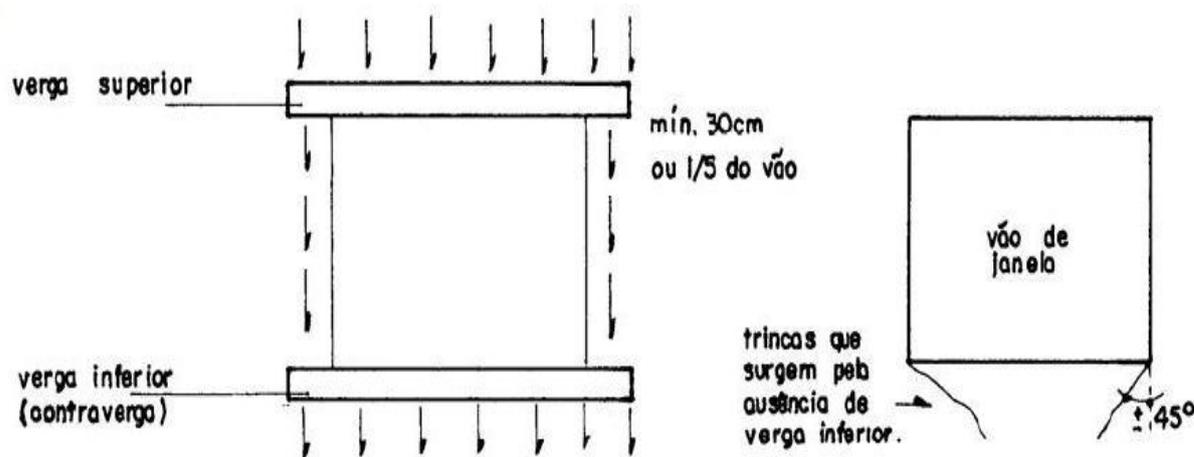
uso de vergas e contra-vergas para atender as concentrações de tensões sobre as aberturas. Sahade (2005) relata ainda que as cargas verticais, atuando em topos de paredes, uniformemente distribuídas pode triplicar ou até quadruplicar as tensões em vértices superiores e a duplicar em vértices inferiores. Ripper (1984, p.36) cita que “Além das vergas normais, na parte superior das aberturas sugere-se a execução, também na parte inferior, de uma verga de concreto com uma pequena armadura, ultrapassando o vão 30 cm a 40 cm para cada lado [...]”, lembra ainda que estas contra-vergas se torna importante, pois estes cantos inferiores nas aberturas são pontos de fragilidade na alvenaria, evitando o aparecimento de fissuras devido a pequenas movimentações da parede. Para Zulian et al (2002) vergas até dois metros podem ser produzidas no próprio canteiro de obra ou recorrer a pré moldadas, aumentando assim a produtividade; no caso de alvenaria de vedação superior a três metros deve prever cintas de amarração com capacidade para absorção de cargas laterais e com altura acima de cinco metros deve ser calculada como alvenaria estrutural. A figura abaixo mostra como deve ser a disposição das vergas, bitolas e a forma da patologia causada pela sua ausência.

Figura 17 – Vergas e contra vergas
 Fonte: Vincenzo, 2006, p.59

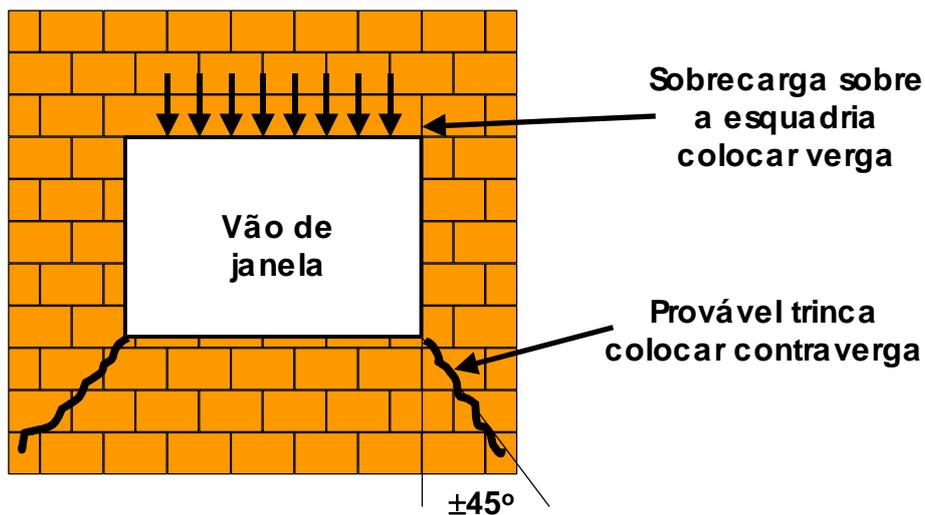
Figura 18 – Fissura causada pela ausência de contra-vergas
 Fonte: Zulian;Doná;Vargas,2002,p.11

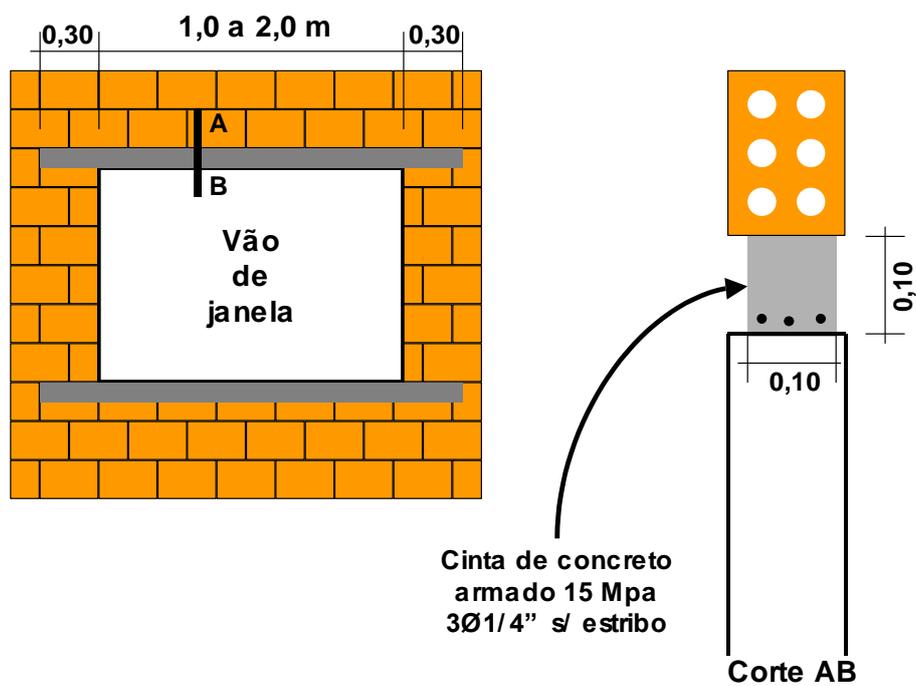
Figura 19 – Correto dimensionamento de vergas e contra-vergas para janelas
 Fonte: Zulian;Doná;Vargas,2002,p.12

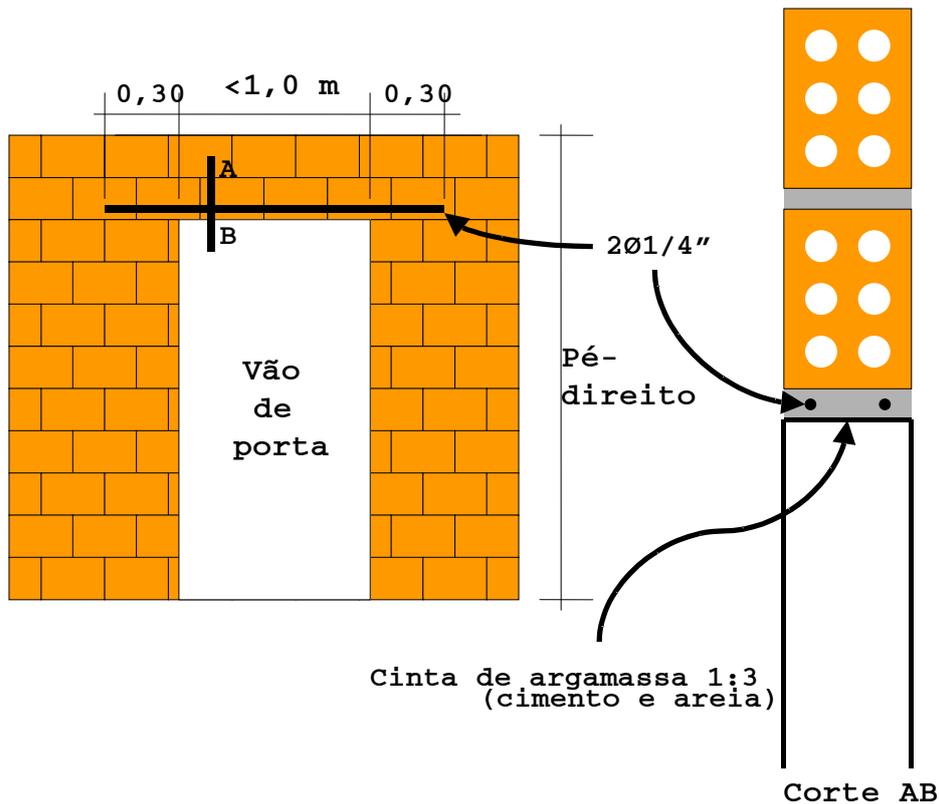
Figura 20 – Correto dimensionamento para veras em aberturas de
 Fonte: Zulian;Doná;Vargas,2002,p.11

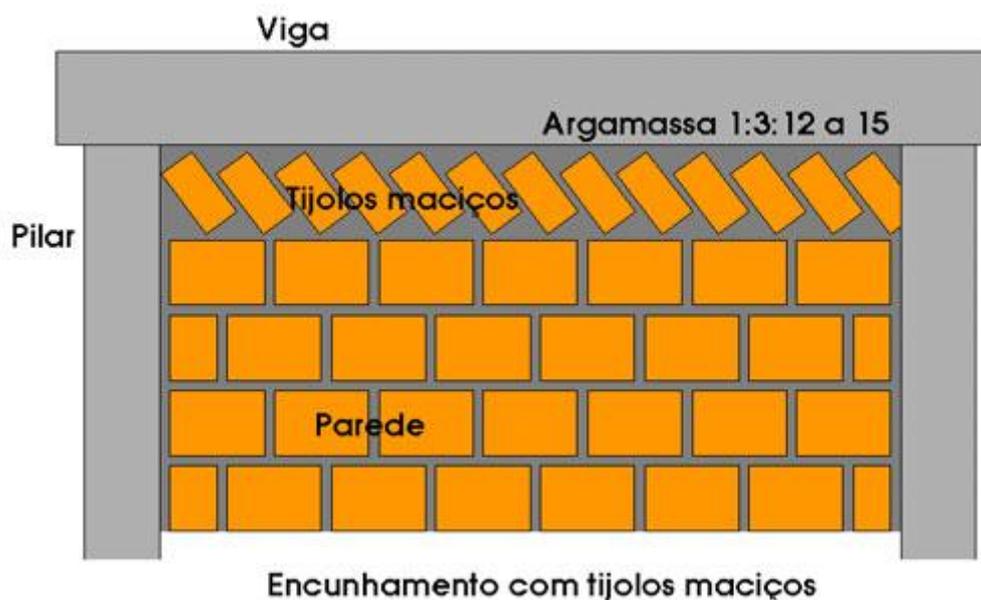
- Cimento expensor – argamassa a base de cimento e pronta para o uso, adicionando apenas água, que reagirá fazendo com que haja expansão no local em que se encontra a abertura.

- Polietileno Expensor – Produto na forma de aerosol de alta aderência que quando aplicado se expande preenchendo o vazio.

Figura 21 – Encunhamento
 Fonte: Zulian;Doná;Vargas,2002,p.13

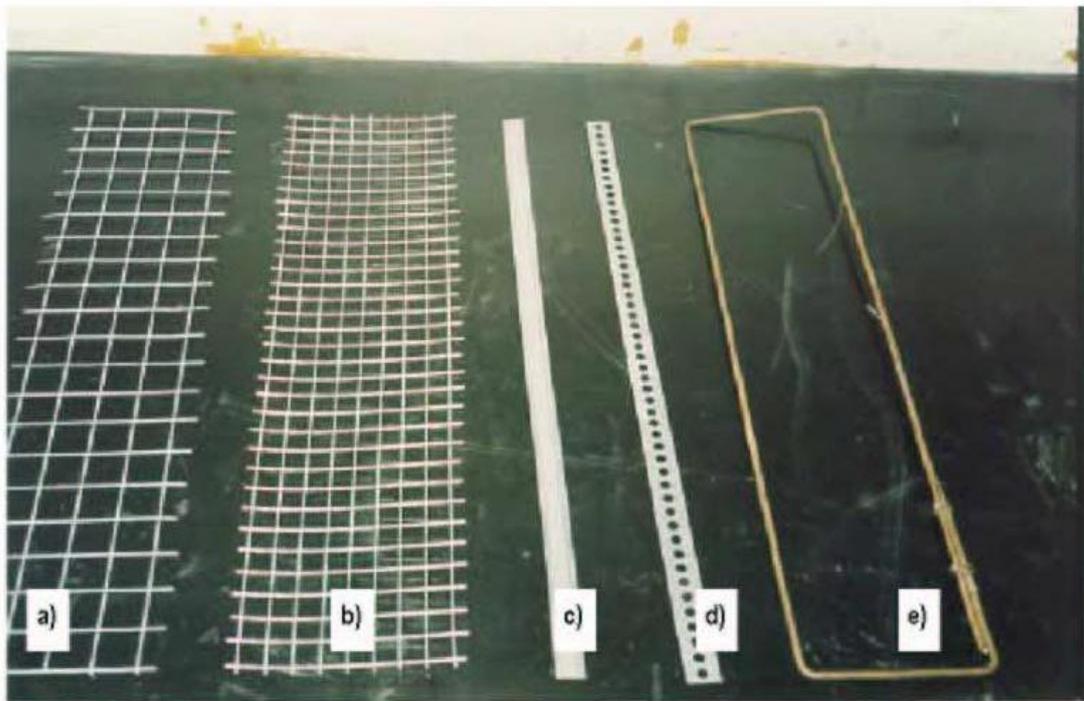
estrutura. A ancoragem é feita através do uso de ferros (“ferro cabelo”) com bitolas de 6 a 8 mm, mas atualmente vem sendo empregado o uso de telas metálicas eletrosoldadas fixadas através de um revólver com pinos, arruelas e cantoneiras como mostrado nas figuras abaixo:

Figura 22 - Materiais para ligar alvenaria no pilar.
Fonte: Medeiros e Franco, 1999 apud Tramontin, 2005, p.60

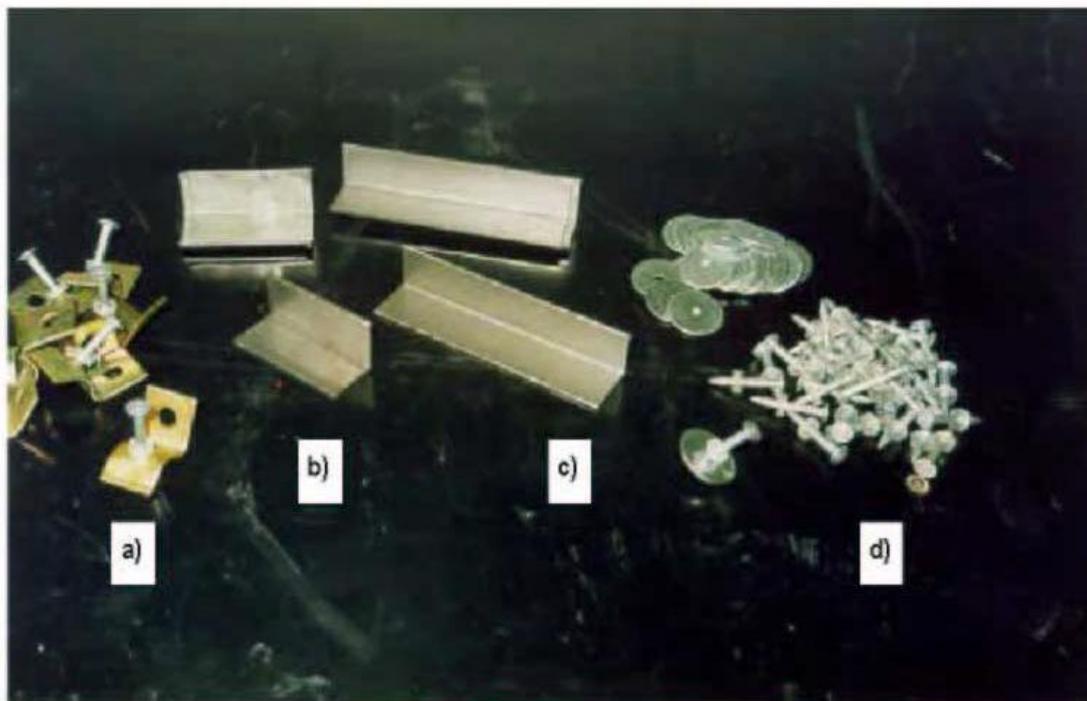
Figura 23 – Componentes de fixação do material que liga alvenaria-pilar.
 Fonte: Medeiros e Franco, 1999 apud Tramontin, 2005, p.61

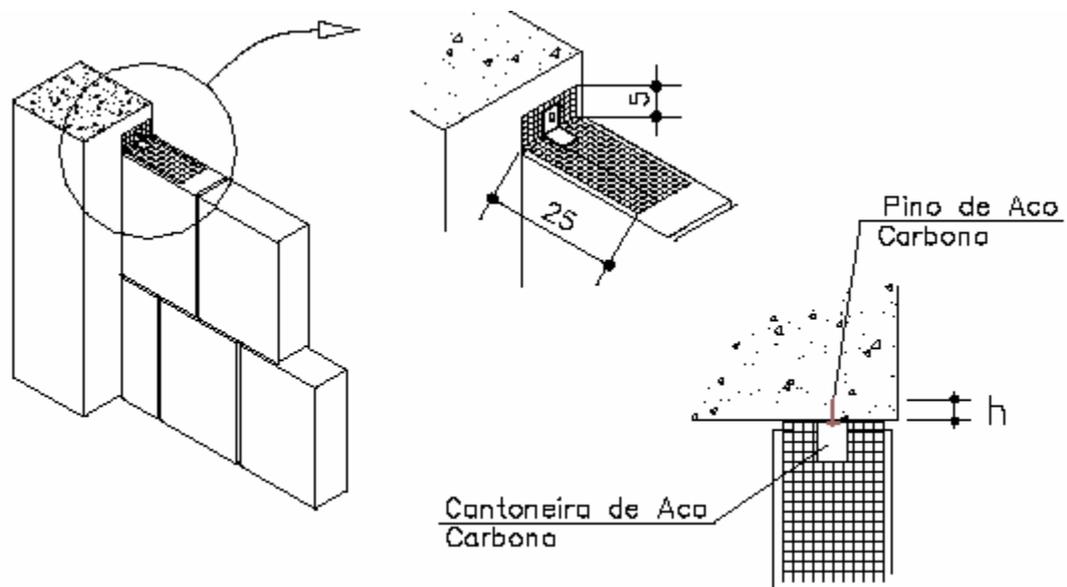
Figura 24 – Detalhe de uma ligação entre alvenaria e pilar com a utilização de telas metálicas
 Fonte: Franco, 1998 apud Jodas, 2006, p.33

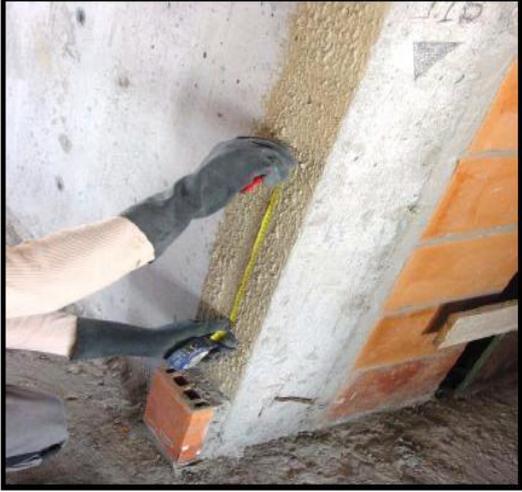
<p>1. Preparação do pilar:</p> <ul style="list-style-type: none">➤ Limpar a superfície do pilar➤ Umedecer e chapiscar a superfície do pilar com chapisco tradicional (mistura de cimento e areia misturado manualmente) com ou sem o uso de adesivos sintéticos de modo a se obter uma superfície de boa aderência➤ Esperar 72 horas pelo menos para o assentamento dos blocos da parede

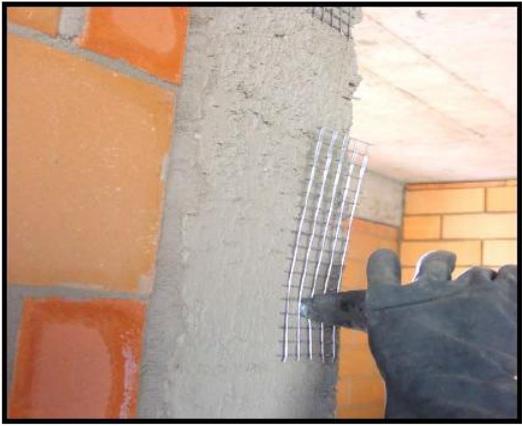
<p>2. Fixação da tela no pilar:</p> <ul style="list-style-type: none">➤ Marcar a posição das telas nos pilares, essa marcação correta é muito importante pois com isso a tela fica posicionada no centro da junta de argamassa➤ Executar o “tiro” com a pistola apropriada, com a “aruela” devidamente posicionada na pistola, pressionando a tela (centralizada) na posição marcada do pilar, fixando assim a tela no pilar de concreto.➤ Deixar a tela sem dobrar, encostada na face do pilar até o assentamento da fiada.

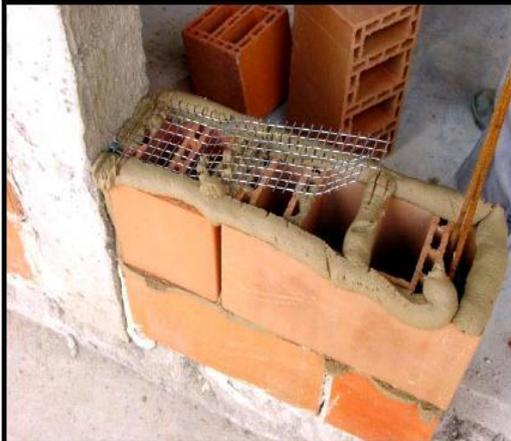
<p>3. Colocação da tela na parede:</p> <ul style="list-style-type: none"> ➤ A tela deve ser colocada no interior da junta horizontal de argamassa; ➤ A junta horizontal de argamassa deve ser totalmente preenchida na posição em que a tela será colocada; ➤ Após a aplicação da argamassa de assentamento sobre os blocos da fiada anterior, abaixar a tela, usando se possível cantoneira, possibilitando assim, que a tela fique perpendicular ao pilar.

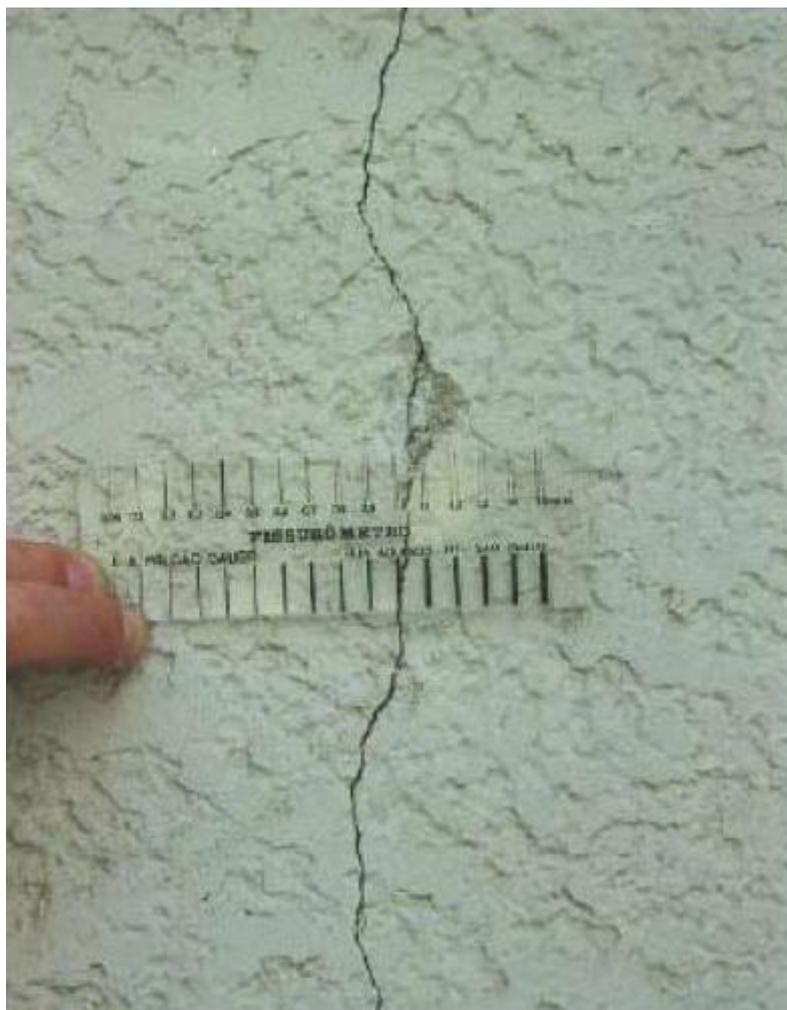
Jodas (2006) cita que a tela metálica apresenta melhor desempenho quando submetida ao arrancamento do que outros mecanismos também usados para ligar a alvenaria no pilar, relatam também que as telas são mais fáceis de posicionar no centro da junta da argamassa concluindo assim ser a melhor opção para a ancoragem; ressaltam que se utilizada de forma inadequada pode comprometer a ligação fazendo com que ocorra o aparecimento de fissuras. Tramontin (2005) complementa que qualquer elemento de ancoragem pode exercer a sua função de ligação se utilizado corretamente, porém deve se levar em conta o custo benefício que material utilizado junto com a técnica aplicada vai gerar pra obra. A figura 25 a seguir mostra a patologia mais comum nesse tipo de ligação:

Figura 25 – Fissuras devido a ineficiência de ligamento da alvenaria com pilar.
Fonte: Vincenzo, 2006, p.58

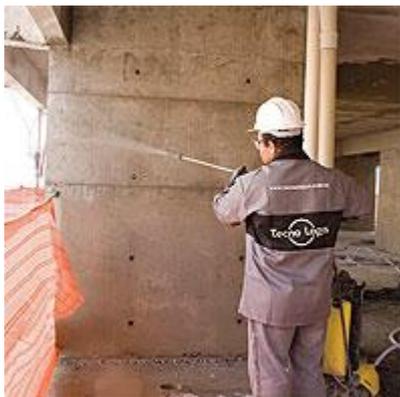
Nota ainda que após a liberação da estrutura deva existir um preparo da mesma, iniciando pela limpeza e posteriormente o chapisco no local que receberá a alvenaria como, vigas, lajes e pilares, respeitando um prazo mínimo de três dias antes, para que apresente uma melhor resistência de aderência na elevação da parede. A figura a seguir ilustra o procedimento da limpeza.

Figura 26 – Limpeza da superfície para receber o chapisco
Fonte: Equipe de obra, 2011.

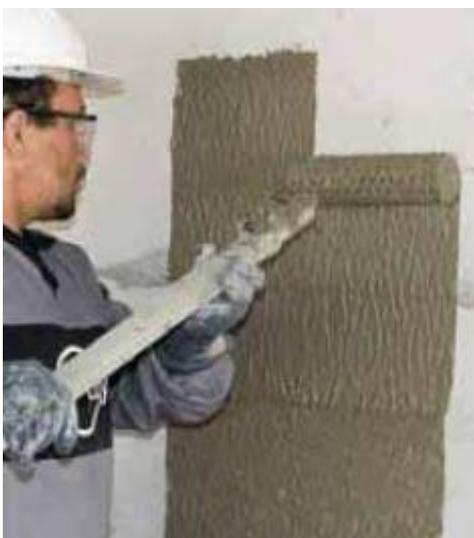
O chapisco tradicionalmente utilizado deve ser a proporção em volume de 1:4 de cimento e areia. Sendo essa forma não muito econômica, é proposto que se utilize um rolo de pintura texturizada passando duas ou três demãos para a aplicação do chapisco mantendo o mesmo traço convencional de 1:4, porém aditivada com PVA na proporção de uma parte de PVA e seis de água de amassamento. A figura 27 ilustra essa técnica conhecida como “chapisco rolado” (MARINOSKI, 2011).

Figura 27 – Chapisco rolado
Fonte: Adaptado de Marinoski, 2011

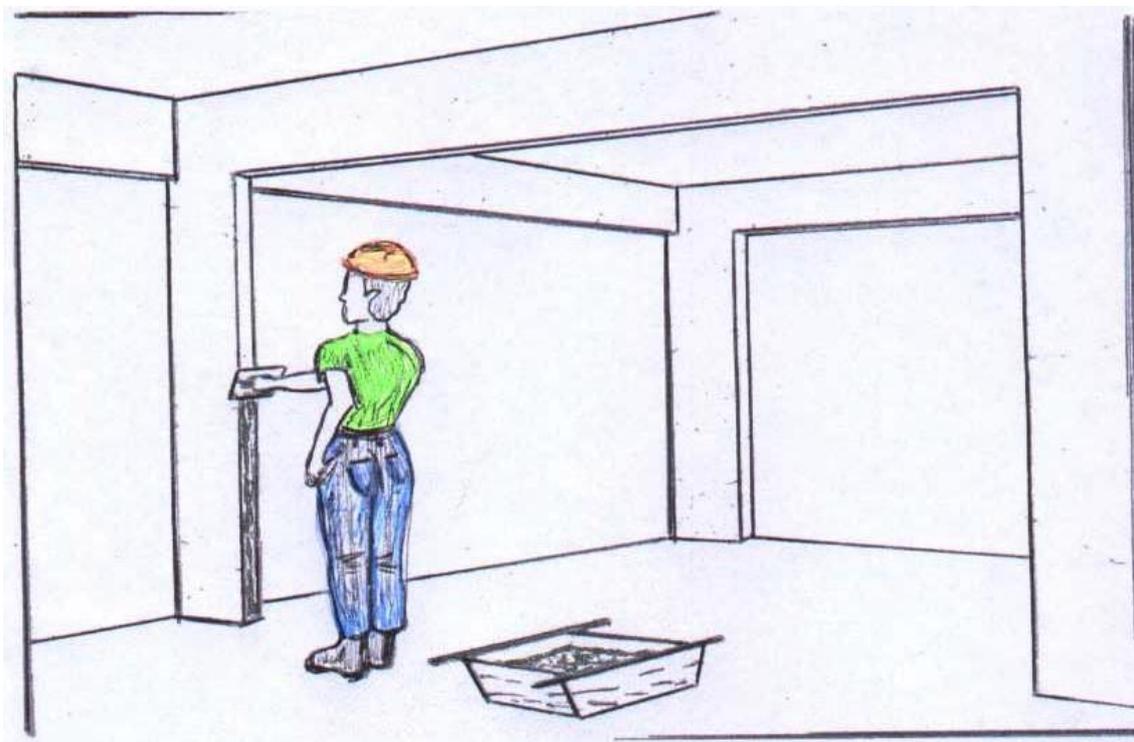
Tramontin (2005) sugere também, que outra forma de se preparar a estrutura é utilizando a argamassa colante, que é aplicada com uma desempenadeira dentada. Ele relata que esse procedimento é mais um avanço no processo de racionalização e tecnológico, uma vez que os resultados

esperados são satisfatórios, reduzindo desperdícios e aumentando a produtividade compensando assim o gasto mais elevado deste tipo de material, como mostrada na figura 28 e 29 a seguir.

Figura 28 – Chapisco com a utilização de desempenadeira dentada e argamassa colante
Fonte: Franco, Barros e Sabbatini, 1994 apud Tramontin, 2005, p.22

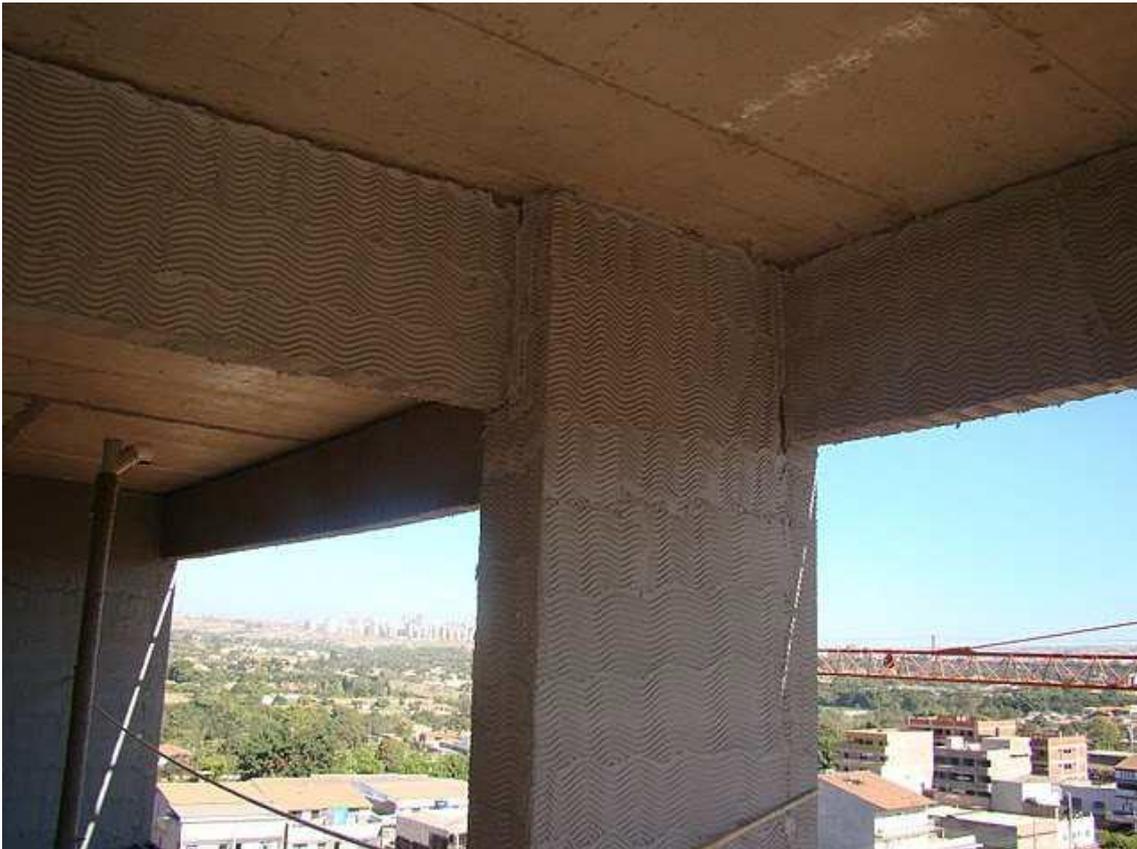
Figura 29 – Aplicação da desempenadeira dentada em um edifício
Fonte: Marinoski, 2011, p.46

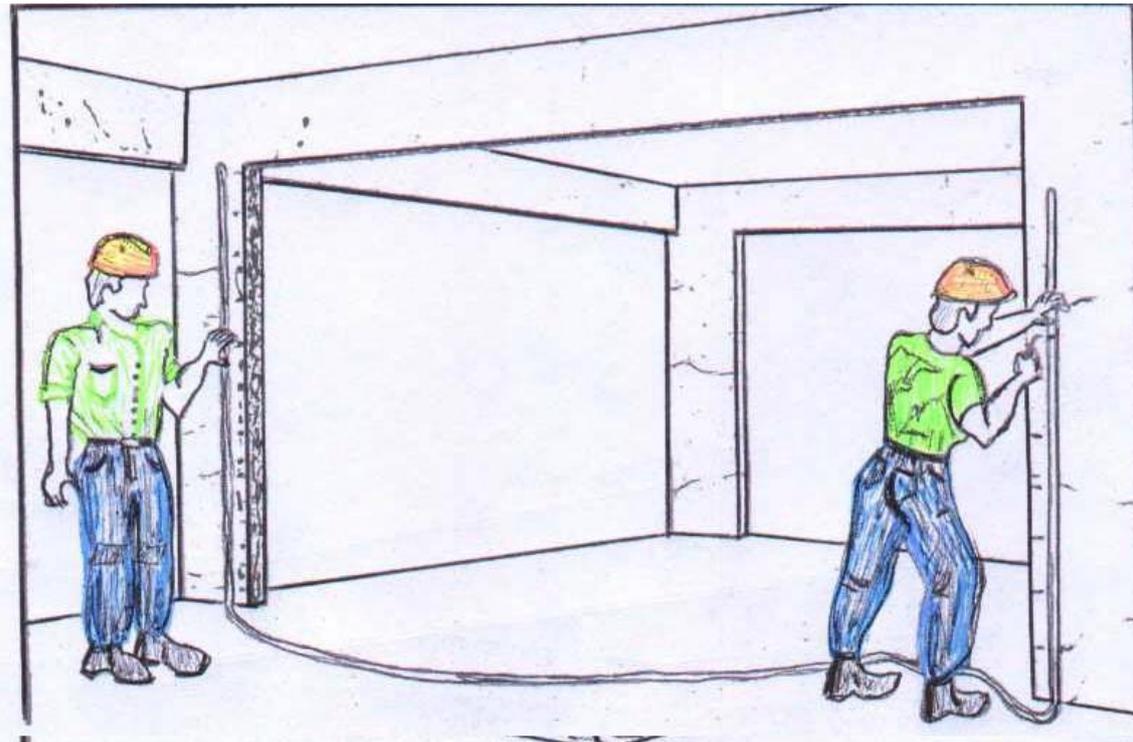
Marinoski (2011) diz que um dos procedimentos para a preparação da estrutura para receber a alvenaria são a execução das galgas, que nada mais são do que a determinação da altura das fiadas; podendo tomar como referência os próprios pilares da estrutura com o auxílio de uma mangueira de nível como mostrada na figura 30 a seguir:

Figura 30 – Fixação da galga com nível de mangueira
Fonte: Franco, Barros e Sabbatini, 1994 apud Tramontin, 2005, p.22

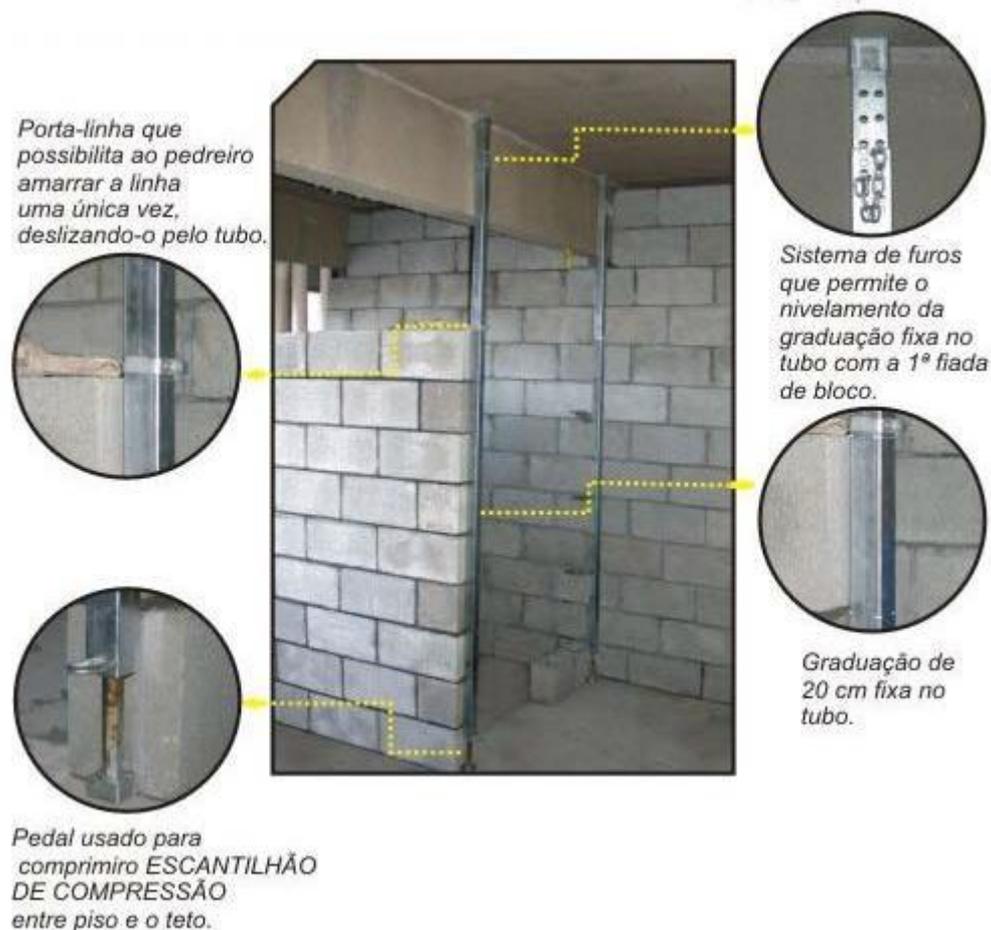
Vale ressaltar que a galga não é um procedimento que auxilia totalmente na execução de uma alvenaria, uma vez que ela apenas faz o seu nivelamento não a deixando prumada, sendo que alguns casos os pilares que são tomados como referências não estão devidamente no prumo; outra possibilidade de se fazer a galga nos pilares, é executá-la afastados deles. Uma maneira comumente usada é com a utilização de caibros que deve estar localizado no vão que será construída a parede, podendo assim ser precisamente prumado, ou então uma alternativa que possibilite maior produtividade devido a sua facilidade de posicionamento e fazendo com que se mantenham as fiadas alinhadas niveladas e prumadas que é o escantilhão como mostrado na figura 31 a seguir (TRAMONTIN, 2005).

Figura 31 – Escantilhão utilizado na execução de paredes
 Fonte: Franco, Barros e Sabbatini, 1994 apud Tramontin, 2005, p.24
