**ANALISE DAS TÉCNICAS QUE VISAM MINIMIZAR FISSURAS NA
ALVENARIA DE VEDAÇÃO EM ESTRUTURAS DE CONCRETO
ARMADO MOLDADO IN LOCO**

UNIVERSIDADE DO ESTADO DE SANTA CATARINA – UDESC
CENTRO DE CIÊNCIAS TECNOLÓGICAS – CCT
DEPARTAMENTO DE ENGENHARIA CIVIL – DEC

Trabalho de Graduação apresentado ao curso de Engenharia Civil da Universidade do Estado de Santa Catarina, como requisito para obtenção do título de Bacharel em Engenharia Civil.

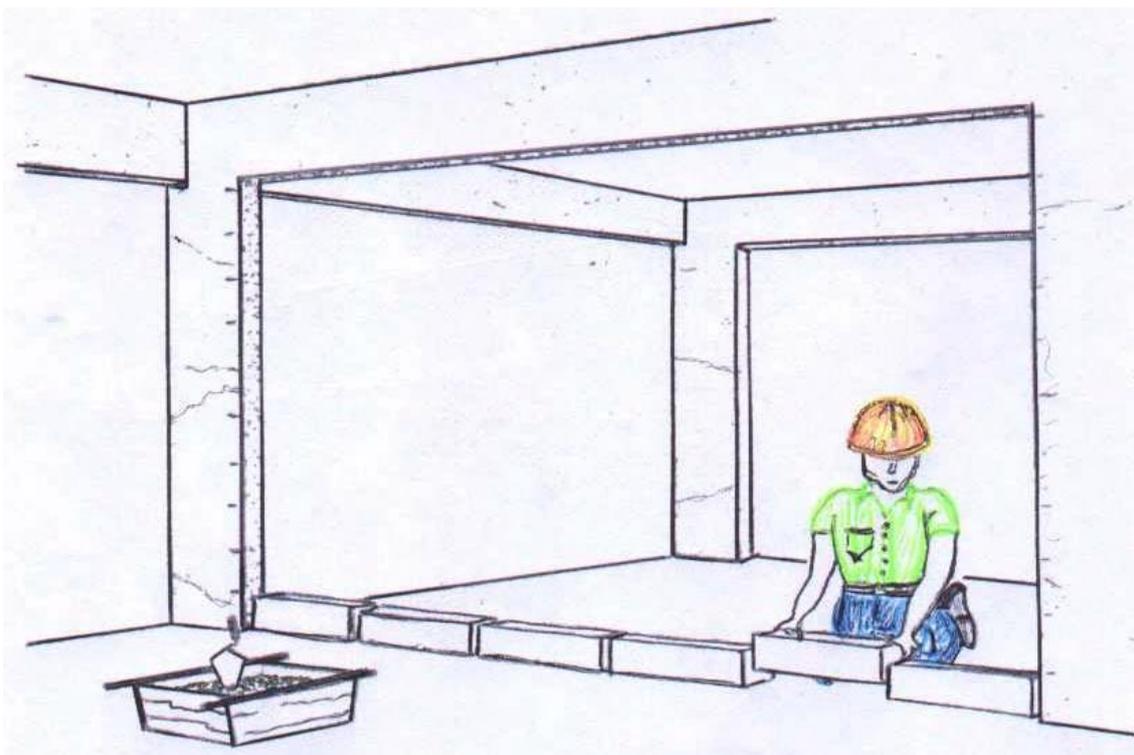
d) No início da demarcação da primeira fiada é necessário que se verifique a posição, ou seja, sua distribuição dos blocos ao longo do vão como ilustra a figura 32 efetuando possíveis cortes.

Figura 32 – Definição dos blocos para controle de espaçamento na fiada de demarcação
Fonte: Franco, Barros e Sabbatini, 1994 apud Tramontin, 2005, p.26

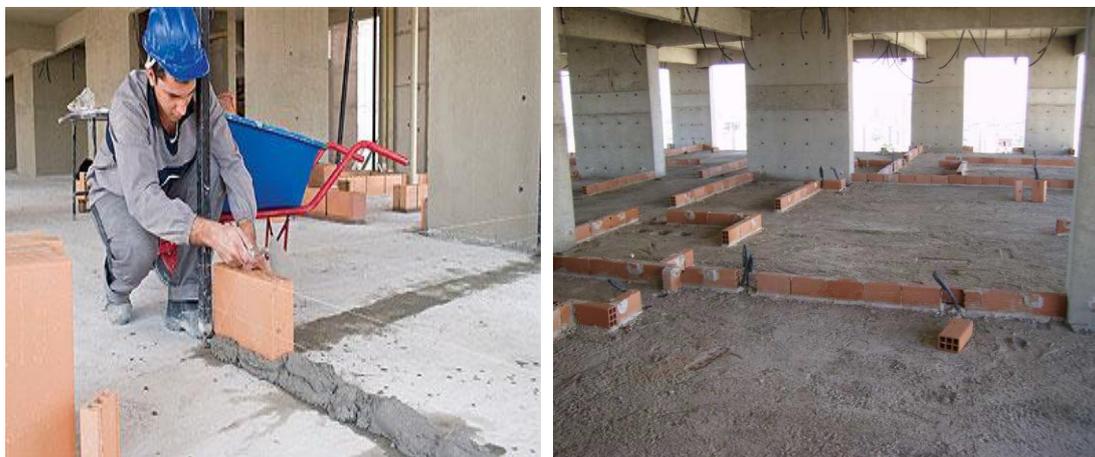
h) Serão utilizadas duas linhas, como mostrado na figura 33, quando o revestimento for em gesso liso ou massa de pequena espessura garantindo um melhor alinhamento e prumo dos blocos que serão executados na primeira fiada.

Figura 33 – Execução da primeira fiada para demarcação da alvenaria
Fonte: Adaptado de Marinoski, 2011.

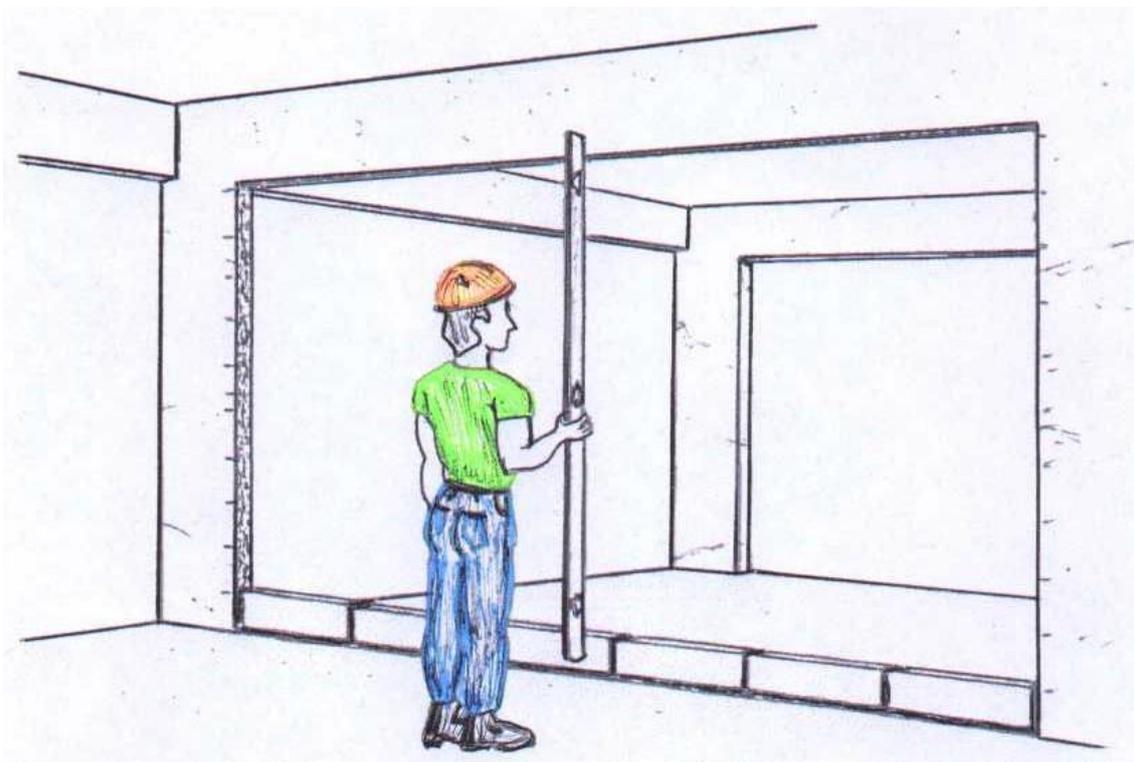
j) O alinhamento das faces da parede deverá ser conferido com o da viga e posicionamento dos pilares como ilustrado na figura 34 a seguir. Os deslocamentos máximos entre alvenaria interna e viga são de 5,0 mm e 10,0 mm para externas; o engenheiro da obra deve sempre ser requisitado para valores maiores que esse.

Figura 34 – Conferência da alvenaria junto à estrutura
Fonte: Franco, Barros e Sabbatini, 1994 apud Tramontin, 2005, p.28

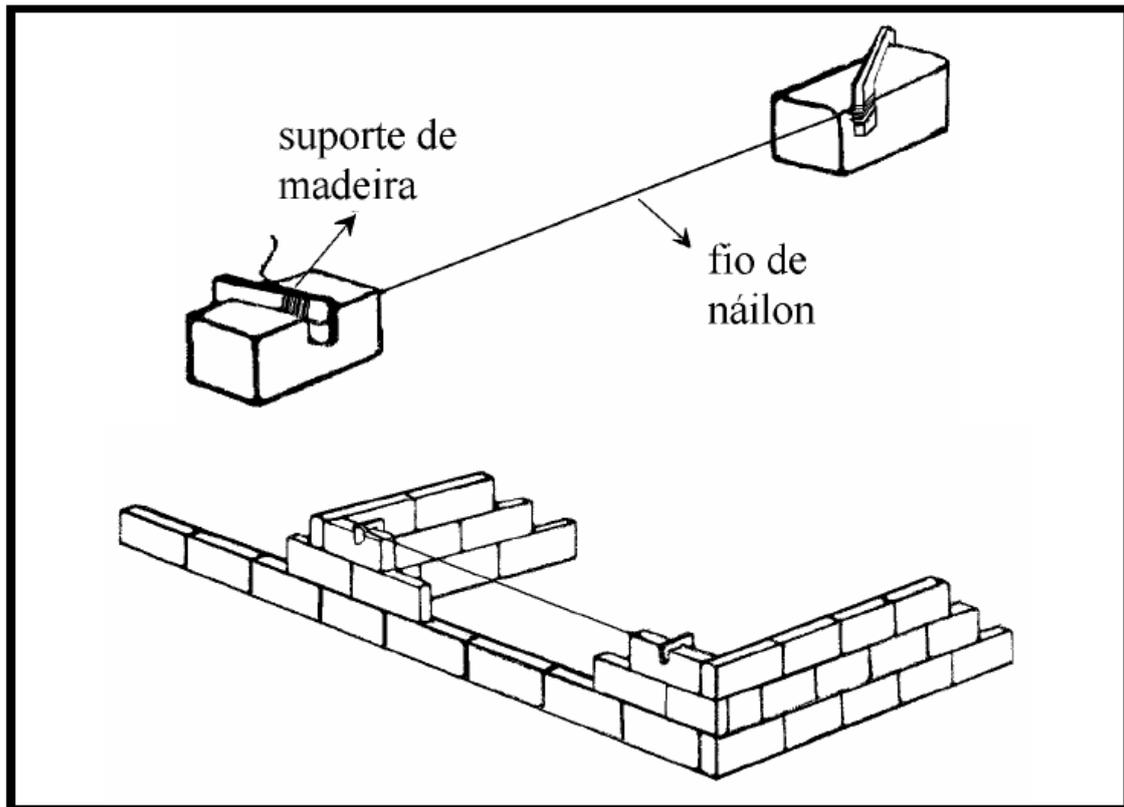
Figura 35 – Linha guia para execução de alvenaria
Fonte: Marinoski, 2011, p.47.

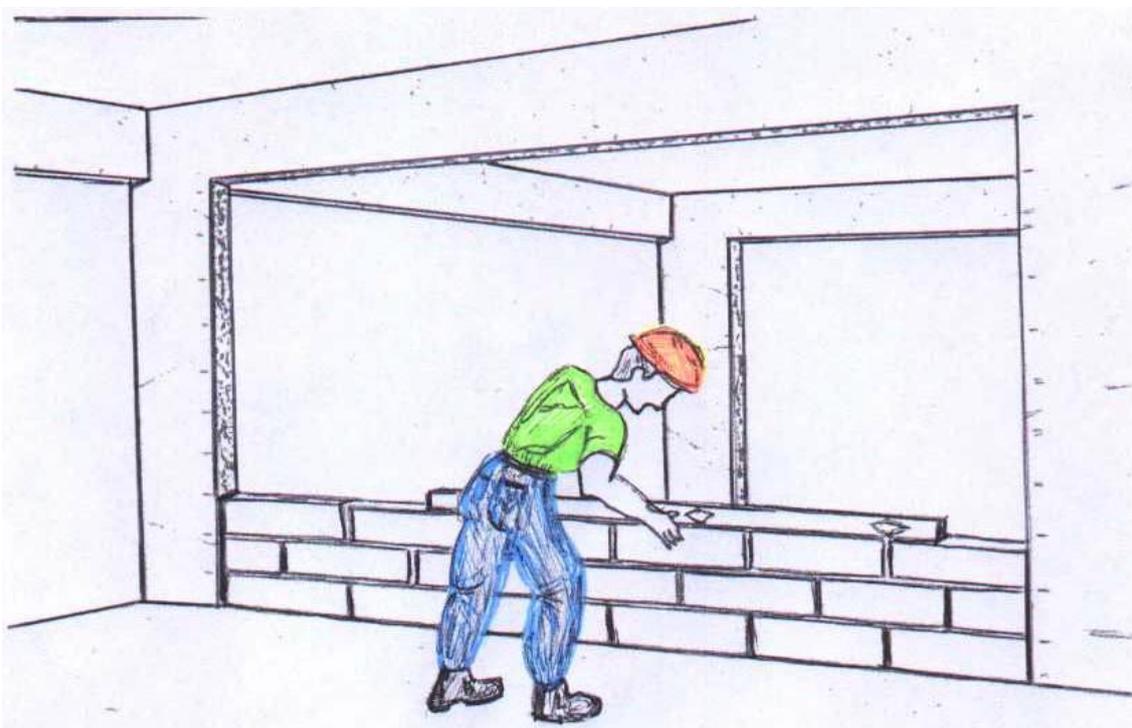
Figura 36 – Régua de bolha para nivelamento da alvenaria
Fonte: Franco, Barros e Sabbatini, 1994 apud Tramontin, 2005, p.31

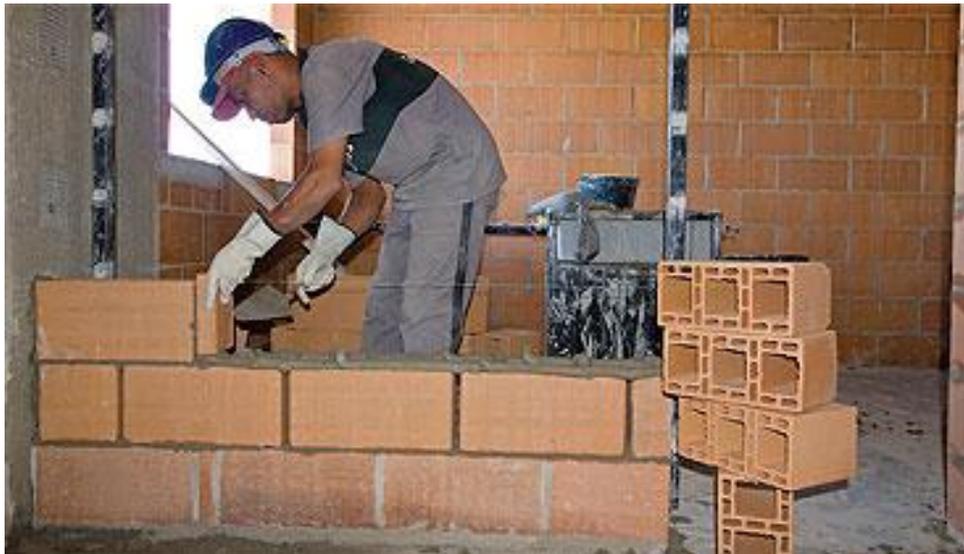
Figura 37 – Aplicação da argamassa para assentamento da alvenaria
Fonte: Equipe de obra, 2011

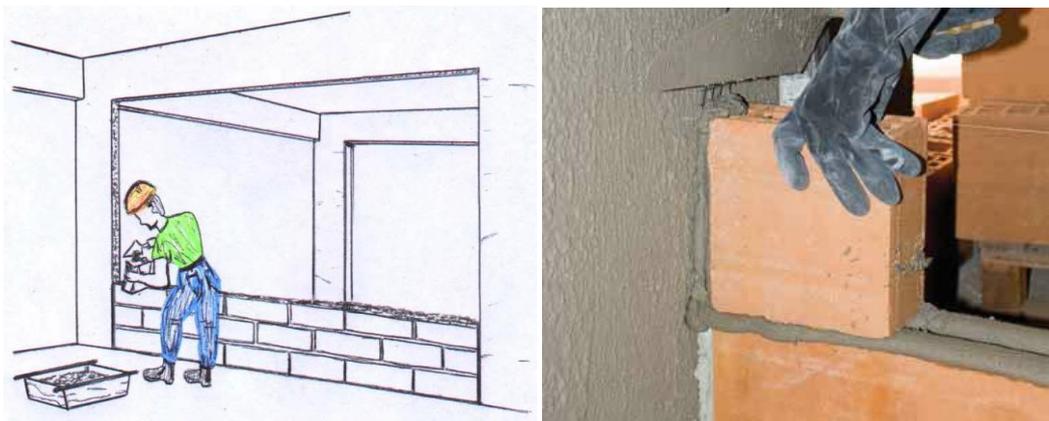
Figura 38 – Assentamento do bloco da extremidade junto ao pilar
Fonte: Adaptado de Franco, Barros e Sabbatini, 1994 apud Tramontin, 2005, p.32

- d) Os blocos que serão utilizados na ligação alvenaria x pilar deverão já estar com a argamassa assentada em sua face, de modo que na hora da colocação se pressione o mesmo fortemente contra ao pilar. Não se devem preencher as juntas após seu assentamento, pois são criados pontos frágeis na ligação que poderão levar a fissuração entre eles.

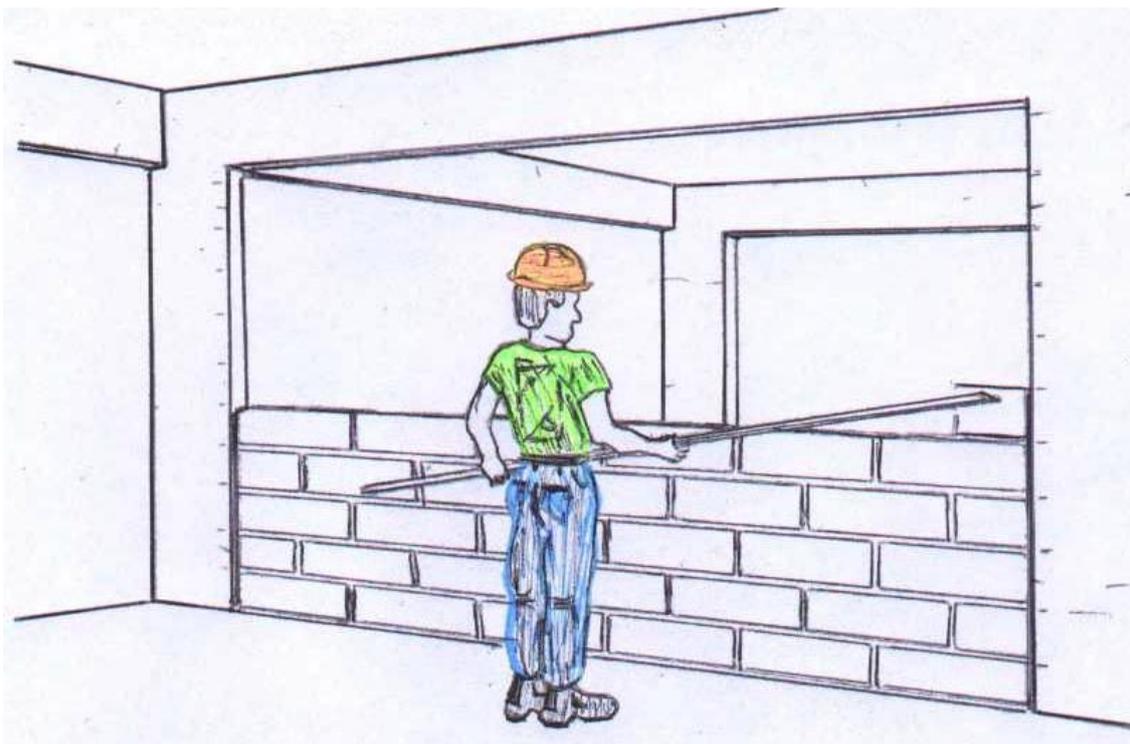
Figura 39 – Régua de bolha para verificação do prumo da parede
Fonte: Franco, Barros e Sabbatini, 1994 apud Tramontin, 2005, p.33
